# Tilstandsrapport

Boligbygg med flere boenheter

Ringduevegen 17A , 2032 MAURA

# gnr. 147, bnr. 11, snr. 2

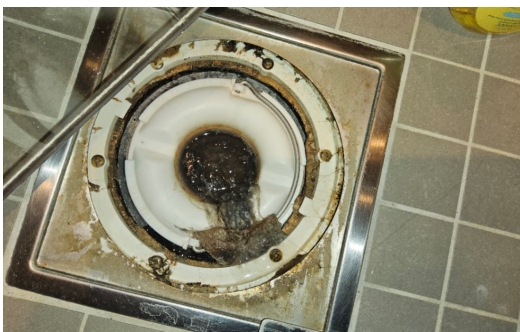
#### ! TG 1 Sluk, membran og tettesjikt

Det er plastsluk og membran med dokumentert utførelse.

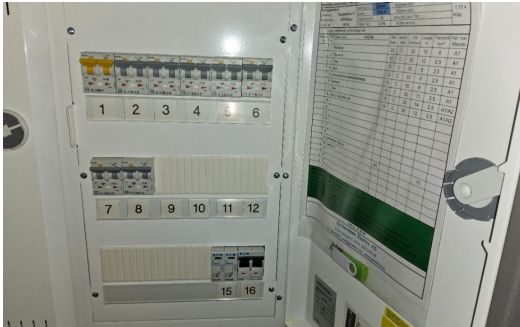
Elektrisk skjult anlegg med automatsikringer.

Elektriske anlegg er ikke testet. Det elektriske anlegget er ikke videre vurdert eller gitt TG vurdering da dette ligger utenfor bygningsakkyndige kompetansefelt. Dersom ytterligere gjennomgang av det elektriske anlegget ønskes, anbefales en eltakst.
