**Østbyen - Lys og pen 2-roms  
leilighet i 3. etasje | Parkering |  
Sentral og populær beliggenhet |  
Lave bokostnader**

# Tilstandsrapport

Befaringsdato: 06.02.2026

Rapportdato: 09.02.2026

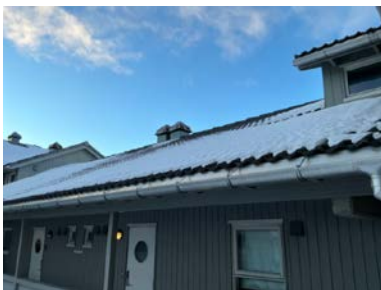
Taktekkingen er av betongtakstein. Taket er besiktiget fra bakkenivå. Siden taket (takkonstruksjon, taktekking og skorstein) kun er observert fra bakkenivå, er vurderingen begrenset av dette. Det er ikke sikkerhetsmessig forsvarlig å bevege seg ut på taket eller observere fra stige. Selv om det ikke er avdekket skader under befaringen, betyr ikke dette at det ikke foreligger skader som en besiktigelse på taket kan avdekke. Vær oppmerksom på denne risikoen. En undersøkelse av taket kan utføres av en fagperson under tilstrekkelige sikkerhetsforhold.

- Overvåk tilstanden jevnlig. For å få tilstandsgrad 0 eller 1 må tekkingen skiftes ut, men tidspunktet for når dette er nødvendig er vanskelig å si noe om.
- Når taktekking og undertak begynner å bli gamle, øker risikoen for lekkasjer, noe som kan føre til omfattende og kostbare reparasjoner av underliggende konstruksjoner dersom en ikke foretar tiltak på konstruksjonene før dette oppstår.
- Det bør foretas nærmere undersøkelser av taktekking når taket er snøfritt.

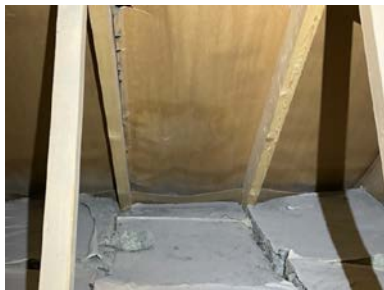
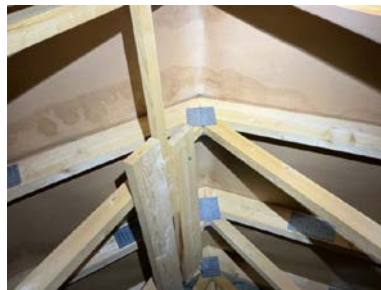
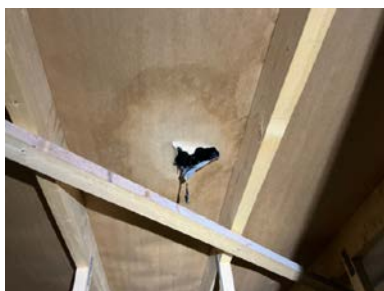
- Det er påvist fuktskjolder/skader i takkonstruksjonen.

Fuktmerker i tak. Ingen forhøyede målinger. Stikkprøve prinsippet er benyttet.  
Skade i undetak. Lokal ubedring må påregnes.

- Det må gjøres nærmere undersøkelser.

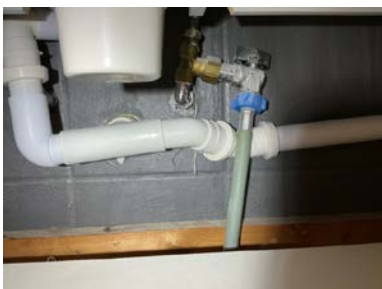
Vegger har ingen spesielle symptomer på skader, men enkelte bruksmerker påregnes som en del av naturlig bruk av rommet.

Fare for økt fukt belastning i vegg konstruksjon. Lokal utbedring må påregnes.

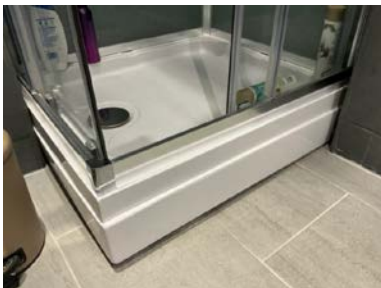
- Det er viktig å merke seg at levetiden til en membran varierer basert på kvalitet, installasjon og bruk. Eldre membraner kan bli sprø og sprekke opp, noe som fører til at de mister sin vannettende funksjon. Dette kan resultere i vannlekkasjer gjennom vegger og gulv og fuktskader.

- Tilgang til sluk må bedres både for inspeksjon og rengjøring.
- Regelverket krever at sluket skal være tilgjengelig for rengjøring og vedlikehold. Hvis sluket er utilgjengelig, kan det bli tett av hår, fett eller andre partikler, noe som kan føre til oversvømmelse på våtrommet med påfølgende fuktskader i tiliggende rom/konstruksjoner.

- Ved mangelfull tilgang til sluket blir det både umulig å rengjøre sluket og å oppdage/utbedre skader i membranen/fuger rundt sluket, som er avgjørende for å hindre lekkasjer.

- Feilmontering eller tett sluk kan føre til lekkasjer, som ofte sprer seg til tilstøtende rom eller etasjer.

Kostnadsestimat: Under 20 000

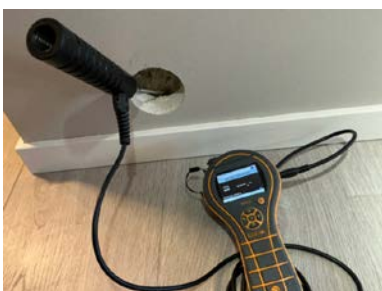
Hulltaking er foretatt uten å påvise unormale forhold. Hulltaking er foretatt i stue bak dusj. Fuktkvotemåling (vekt%) i konstruksjonen ble målt til 0. Ved gjennomføring av hulltaking, er det hull tatt på én plass.

Det kan dermed ikke gis noen garanti på at det ikke kan finnes andre steder hvor det kan være forhøyet fukt nivå/ skader som ikke er oppdaget.

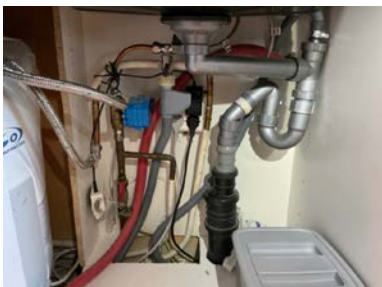
- Det er ikke behov for utbedringstiltak siden anlegget fungerer i dag, men ut ifra alder kan skader plutselig oppstå på eldre anlegg.
- I forbindelse med oppgradering av våtrom vil det være naturlig med utskiftning av rør.

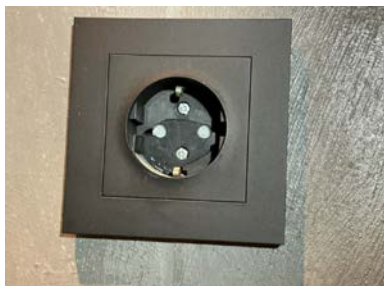
Varmtvannsbereder er innebygd i hjørneskap på kjøkken, noe som gir manglende tilgjengelighet for inspeksjon, service og utskifting. Eventuelle lekkasjer fra bereder eller tilknyttede rør vil være skjult og kan føre til skade før de oppdages.

Med bakgrunn i de registrerte forholdene og anleggets tilstand anbefales det at det gjennomføres en utvidet el-kontroll av en kvalifisert elektrofaglig person, for å avklare omfang, tilstand og eventuelle behov for utbedringer.
