Arendalsvegen 1026, 4735 EVJE

**Kleveland/ Evje. Hytte med uthus/  
garajsje. Idyllisk beliggenhet. Stor  
tomt.**

Befaringsdato: 04.06.2025    Rapportdato: 10.06.2025    Oppdragsnr.: 20127-1845    Referansenummer: FL8538  
Foretak: Takstingeniør/Byggm. Torleif Fjellestad    Takstingeniør: Torleif Fjellestad    Vår ref: Kay Johansen

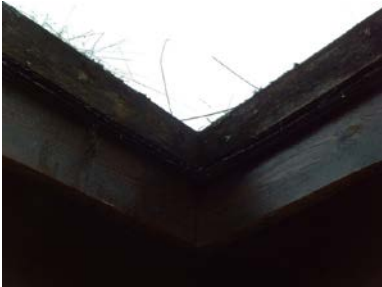
- Det er avvik:

Ingen takrenner er montert.

Anbefaler at takrenner blir montert for å unngå ekstra fuktbelastning på fasader.

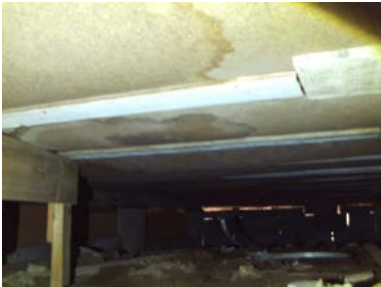
Noen eldre fukt/kondensmerker på stubbloftet opprinnelig del. Ingen indikasjoner på fukt ved søk i dette område på befaringen

Del av stubbloftet under opprinnelig del.

Fungerer med dette avviket.

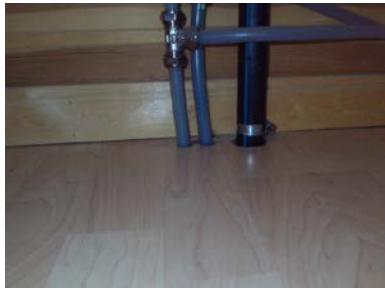
Våtrommet må oppgraderes for å tåle normal bruk etter dagens krav. Ingen fuktsikring på gulvet og overgang til vegg. Flere utette rørgjennomføringer i

Rørgjennomføringer.

- Våtrommet må totalrenoveres. Alle forhold med tettesjikt, våtsone, sluk m.m. må dokumenteres.
- Manglende oppgradering av våtrommet medfører høy risiko for at konstruksjonene ikke vil tåle vanlig bruk av vann eller lekkasjer. Selv om det er dusjkabinett, er det fortsatt en betydelig risiko for at våtrommets konstruksjoner ikke tåler lekkasjer. Dette kan føre til fuktskader på tilstøtende konstruksjoner.

Kostnadsestimat: 100 000 - 300 000
