Hytte og uthus med solfylt og usjenert beliggenhet, ca 930 moh. Flott utsikt og fine turområder.

Befaringsdato: 19.08.2024

Tilstandsrapport

FRITIDSBOLIG

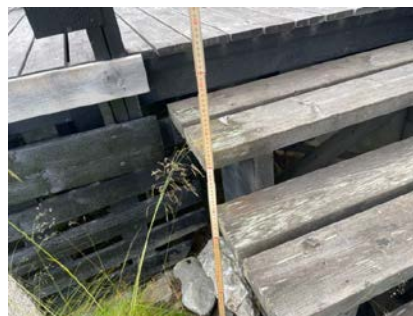
- Det er ikke montert rekkverk.
- Det er påvist andre avvik:

Rekkverk mangler i trapp

- Rekkverk må monteres for å lukke avviket.

Det må påregnes noe vedlikehold

Kostnadsestimat: Under 10 000
