Nerskogvegen 1027, 7340 OPPDAL

**Hyttetun på 101 m<sup>2</sup> med  
hovedhytte, to anneks, badstuhus,  
uthus og skjermet uteområde 125  
meter fra Skarvatnet**

## Hyttetun på 101 m<sup>2</sup> med hovedhytte, to anneks, badstuhus, uthus og skjermet uteområde

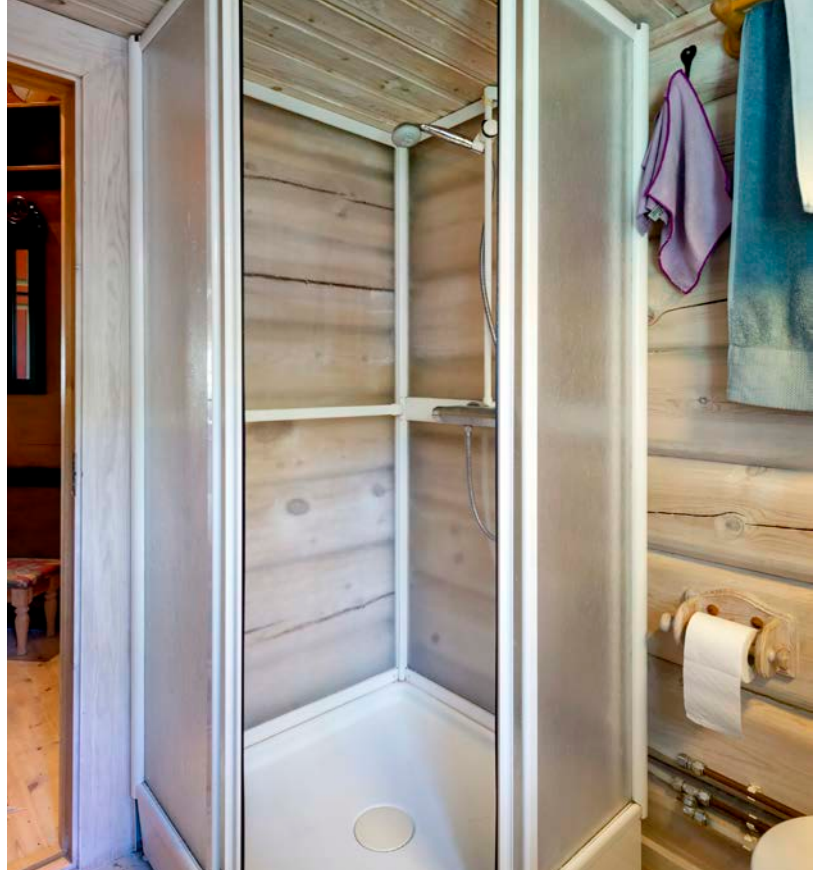
Det gjøres oppmerksom på at badet ikke er oppbygd som våtrom

"Badet" har tregulv og tømmer i vegger. Taket har panel. Av utstyr er det innredning med nedfelt servant, wc og dusjkabinett. Sluket er et plastsluk og rommet er ventiler via elektrisk avtrekksvifte som er bevegelse og fuktstyrt.

Det er tømmer i våtsone over dusj. Det ble ikke registrert fukt eller synlige skader på befaringsdagen.

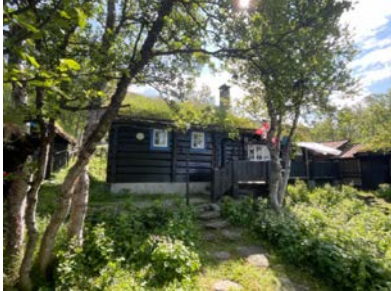
Taktekingen er av torv og er besiktiget fra bakkenivå. Siden taket (takkonstruksjon, takteking og skorstein) kun er observert fra bakkenivå, er vurderingen begrenset av dette. Det er ikke sikkerhetsmessig forsvarlig å bevege seg ut på taket uten tilstrekkelig sikkerhetsutstyr. Det kan være skjulte skader som ikke er synlige under befaringen fra bakkenivå.

Det ble ikke registrert tegn til lekkasjer. TG 2 er satt på grunn av at tekingen har passert over halvparten av forventet brukstid.

- Overvåk tilstanden jevnlig. For å få tilstandsgrad 0 eller 1 må tekingen skiftes ut, men tidspunktet for når dette er nødvendig er vanskelig å si noe om.

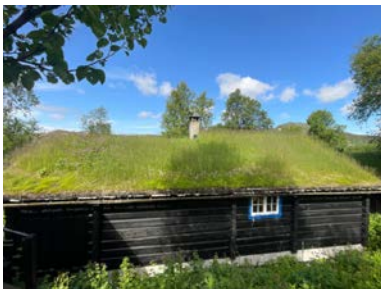
### TG 2 Nedløp og beslag

Det er trerenner med kjettingnedløp fra byggeår.

Takrenner har slitasje samt stedvis tegn til utettheter. Erfaringsmessig har trerrenner behov for jevnlig vedlikehold for å være tette. Takvann er ikke ledet bort fra grunnmuren noe som anbefales med tanke på unødige fuktbelastning mot grunnmur. Det er ikke montert takstige for feier, noe som er et krav også på torvtak.

Det må påregnes utskiftinger/vedlikehold av takrenner. Det må da påses at takrenner ikke monteres for langt frem slik at det ikke er fare for at takvann kan renne bak takrenner. Det anbefales at takvann ledes bort fra grunnmuren. Takstige for feier må monteres for å lukke avviket.

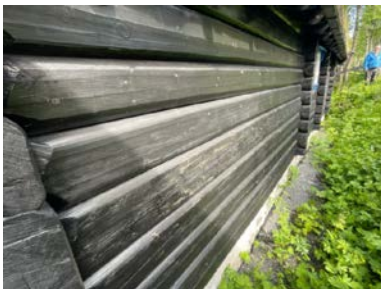
## TG 2 Veggkonstruksjon

Veggene har i hovedsak tømmerkonstruksjon. Tilbygget stue er i stav/laft utførelse og er utvendig kledd med stående panel.

I forbindelse med stav/laft delen er det begrenset lufting bak utvendig panel. Det bør være en spalte mellom bunnramme og nedre kant av panel. Tømmerkassen og utvendige fasader fremstår i god stand og det ble ikke registrert synlige tegn til fuktinntrekk. Noe sprekk i tømmer må påregnes i tømmerkonstruksjoner, uten at dette nødvendigvis har noen konstruksjonsmessig betydning.

Tetting av sprekkdannelser/glipper i tømmeret må eventuelt kunne påregnes som en del av det normale vedlikeholdet. Det er da viktig at spesielt sprekker som heller innover blir tilstrekkelig overflatebehandlet slik at råte ikke oppstår i tømmeret. Det anbefales observasjoner av utvendig panel på stav/laft delen med tanke på eventuelle endringer i overflaten grunnet mangelfull lufting. Mangelfull lufting av utvendig panel er ikke av samme betydning i områder med lav luftfuktighet som i lavereliggende og kystnære strøk. Overflatebehandling av østveggen anbefales.

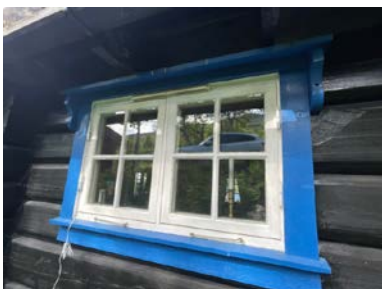
## TG 1 Dører

Bygningen har malt ytterdører. Dørene fremstår med normal funksjon.

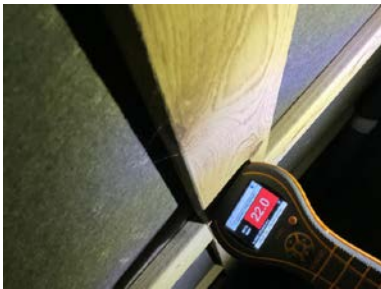
Det ble ved befaring i 2024 stedvis registrert synlig fuktighet i ringmuren og i betongplaten i krypkjeller. Det ble ikke registrert synlig fukt på befaringdagen i 2025. Ved fuktmåling i treverk i etasjeskillet ble det målt ca 22% fukt, noe som er over grensen for utvikling av sopp og råte. Det ble ikke registrert tegn til fuktskader på befaringsdagen.

Det anbefales jevnlig kontroll av krypkjelleren. Det kan vurderes etablering av glavamatter på gulv i krypkjelleren for redusering av den generelle luftfuktigheten. Krypkjeller er å betrakte som en risikokonstruksjon som erfaringsmessig har høy skadefrekvens. Det anbefales å kontrollere krypkjeller jevnlig og sørge for god ventilering.

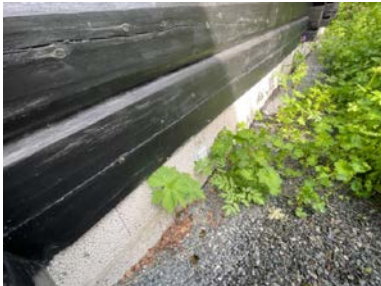
## TG 2 Terrengforhold

Tomten er en naturtomt og er belagt med steinheller på et område utenfor terrasse ved hovedhytta, samt stedvis i gangarealer mellom bygg.

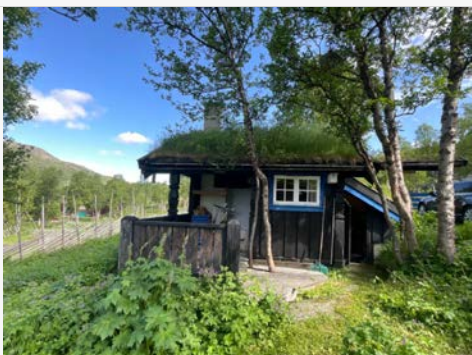
### Badstubygg

Tilstandsvurdering av bad er medtatt under hovedhytte. Ut over det er bygningen ikke tilstandsvurdert. Normalt vedlikehold må påregnes.

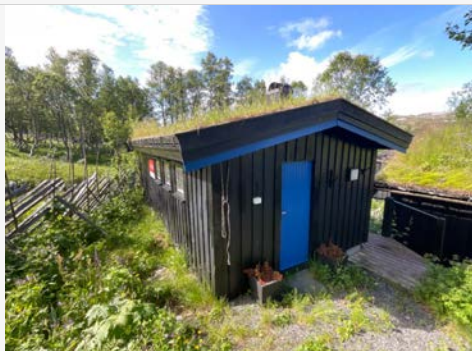
## Anneks

Annekset er oppført i en etasje over støpt plate på mark med ringmur av lettklinkerblokker. Veggkonstruksjonen er i bindingsverk og er utvendig kledd med stående panel. Taket har saltaksform og er tekket med torv fra 2021. Vinduer med koblet glass og 2-lags glass av eldre dato. Det er innlagt strøm samt etablert stålpipeline med vedovn. Bygningen ble innredet av eier selv i 2021. Vinduer og utvendig kledning er av eldre dato og har slitasjer. Bygningen er ikke tilstandsvurdert.

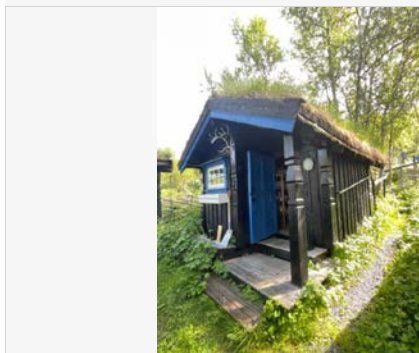
## Vedbod

Uthuset er oppført i en etasje over åpen fundamentering med pilarer. Veggkonstruksjonen er i stav/laft utførelse og er utvendig kledd med stående panel. Taket har saltaksform og er tekket med torv. Bygningen er uinnredet og har innlagt strøm. Det registreres skjevheter i bygningen på grunn av bevegelse i fundamenter og tiltak må påregnes. Bygningen er ut over dette ikke tilstandsvurdert.

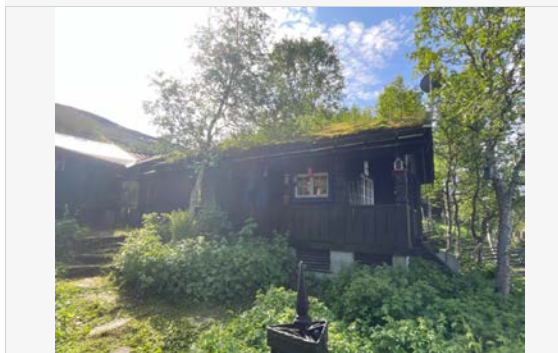
## Anneks

Annekset er oppført over støpt plate på mark med punktfundamenter i leca mellom betongplaten og gulvkonstruksjon. Veggkonstruksjonen er i stav/laft utførelse med utvendig stående panel. Taket har saltaksform og er tekket med torv. Gulvkonstruksjonen er i tre og vinduer med koblet glass. Innvendig har bygningen tregulv og malt panel på vegger. Panelte skråhimlinger med synlige takåser i tak. Det er innlagt strøm. I utbygg er det etablert et biotoalett. Det opplyses at innhold i tanken kan tømmes i septiktanken før denne blir tømt. Bygningen fremstår på visuelt grunnlag med normal slitasje i forhold til alder. Normalt vedlikehold må påregnes. Bygningen er ikke tilstandsvurdert. Det ble i 2018 oppført et mellombygg mellom hovedhytte og anneks. Mellombygget har tretak. Det bemerkes noe jordpress mot trebord under terreng i mellombygget.
