Brattlien 30, 5019 BERGEN

**Stor tomannsbolig med to leiligheter og fantastisk utsikt utover sentrum og Bergen by!**

Tilstandsrapport .....46

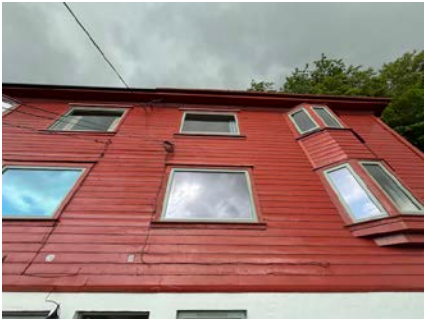
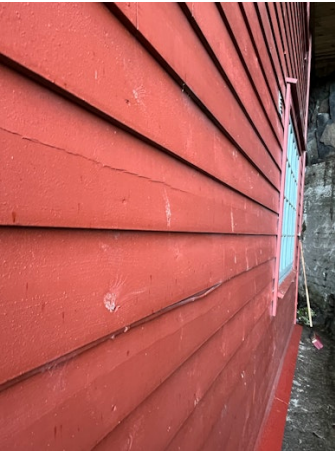
Bilde

Kledningen er av ukjent alder. Det er registrert enkelte skader og råte i de nederste bordene på vestveggen. På sørveggen er det observert noen sprekker i kledningen. Kledningen fremstår for det meste som solid, men utskifting eller reparasjoner bør påberegnes på sikt.

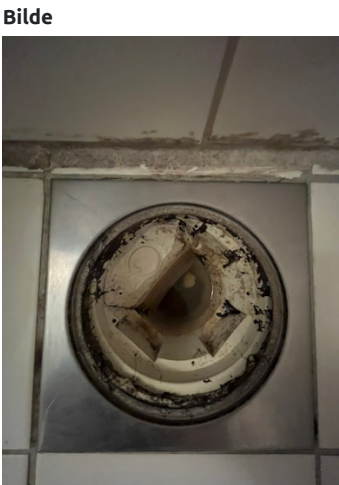
**Kommentar:**  
Badet er fra 1988, og teknisk levetid for våtrom er passert. Oppgradering må påregnes. For å redusere fuktbelastning på membran bør det monteres tett dusjkabinett for videre bruk. TG2 settes grunnet alder og usikkerhet knyttet til tetthetsfunksjon.

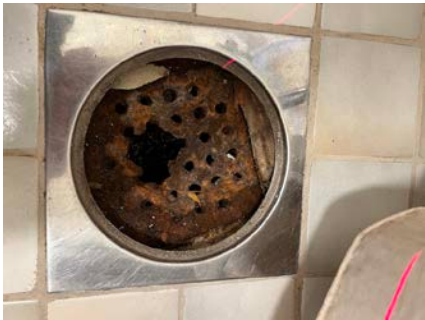
Bilde

Grunnet type sluk er ikke dette visuelt synlig.

Totalvurdering av membran, tettesjikt og sluk

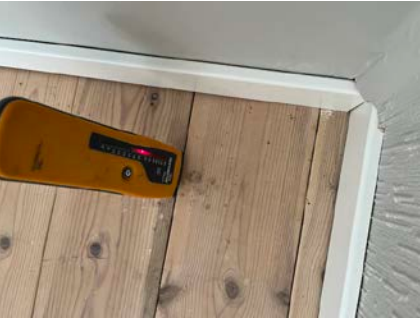
Bilde

Etasjeskiller kontrolleres i forhold til nedbøyning, synlige svaier eller svanker. Bruk av krysslaser eller rettholt blir ikke benyttet med mindre dette er beskrevet.

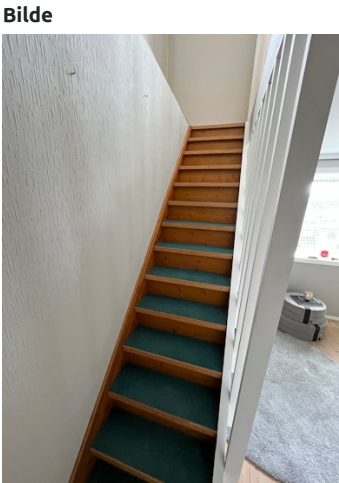
Trapper kontrolleres i forhold til skader, slitasje, lysåpning, trinn, rekkverk og barnesikring vurderes i henhold til gjeldende lovverk.

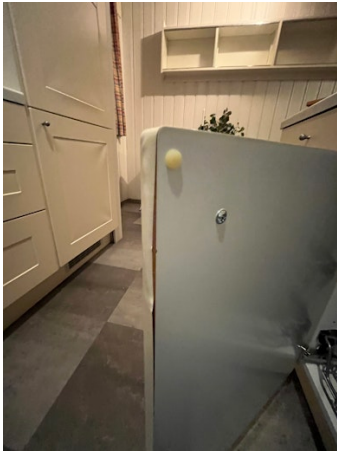
Her vurderes om det er støvkondens, heksesot og svertesopp. Det vurderes også om det er knirk, fuktskjolder og fuktskader, spesielt under og rundt oppvaskmaskin, varmtvannsbereder og kjøleskap. Forøvrig vurderes, vanntrykk, avløp og rørøpplegg. Kjøkkeninnredningen vurderes med hensyn til riss, sprekker og alder.
