Sandslimarka 201, 5254 SANDSLI

**Flott sørvendt enderekkehus med  
solrike utearealer og hage | 3 (4)  
soverom | Carport | Familievennlig  
område**

# Tilstandsrapport

# Andelsnummer 14

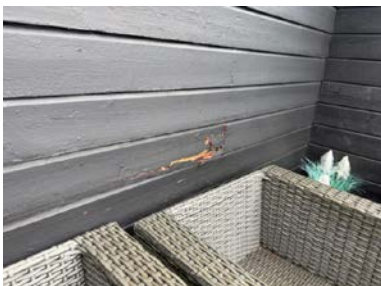
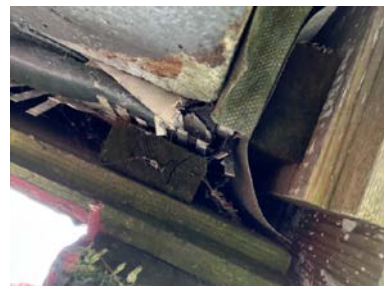
- Det er påvist andre avvik:
- Dels manglende musesperre, som medfører risiko for inntrenging av skadedyr.
- Råteskade på kledningsbord bak carport.

- Andre tiltak:
- Det bør monteres musebånd/musesikring hvor dette mangler.
- Bord med råteskader bør skiftes.

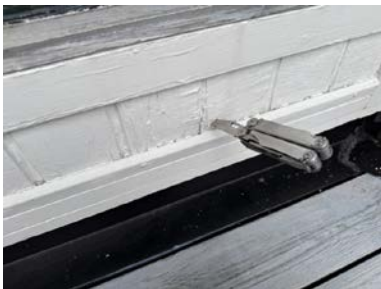
- Det er påvist andre avvik:
- Råteskader på dørbord.

- Andre tiltak:
- Dør bør skiftes. Det er ikke satt kostnadsestimat da døren inngår i borettslagets vedlikeholdsansvar. Merk at tidspunkt for evt. utskifting er usikkert (sannsynligvis vil disse skiftes i fellesskap når flere dører i borettslaget skal skiftes).

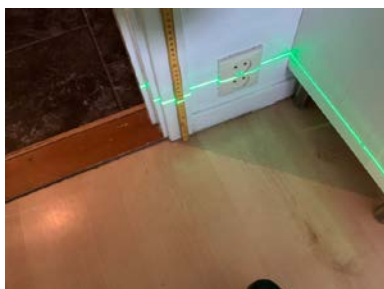
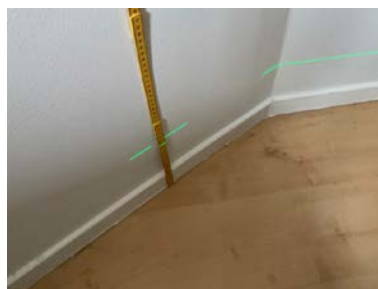
- Det er målt høydeforskjell på mellom 15-30 mm gjennom hele rommet. Tilstandsgrad 2 gis med bakgrunn i standardens krav til godkjente måleavvik.

- For å få tilstandsgrad 0 eller 1 må høydeforskjeller rettes opp. Det vil imidlertid sjelden være økonomisk rasjonelt som et enkeltstående tiltak i en bolig som dette. Dersom boligen en gang skal renoveres, kan man vurdere slike tiltak.

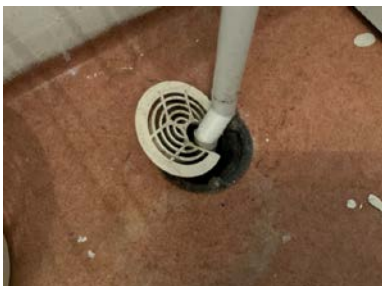
## 1. ETASJE > VASKEROM (4,4 M<sup>2</sup>)

### TG 2 Sanitærutstyr og innredning

- Andre tiltak:
- Det er påregnelig med oppgraderinger i nær fremtid.

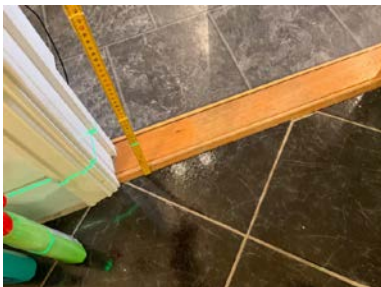
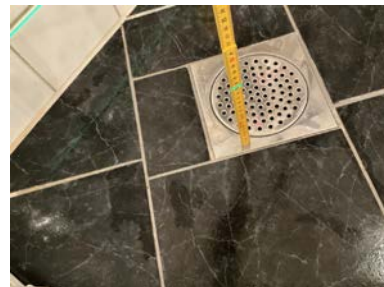
## 1. ETASJE > BAD (5,9 M<sup>2</sup>)

### TG 2 Sluk, membran og tettesjikt

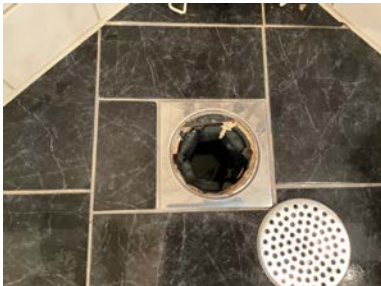
- Membran i kombinasjon med gammelt sluk uten klemring. Membran er smurt ned på sluk.
- Mer enn halvparten av forventet brukstid er passert på membranløsningen.
- Mer enn halvparten av forventet brukstid er passert på slukløsningen.
- Ukjent utførelse/dokumentasjon.
- Rust på skruer i sluk.

- Uten tilfredsstillende klemring er det vanskelig å sikre en vanntett overgang mellom smøremembranen og sluket. Dette øker risikoen for at vann kan sive ned langs sidene av sluket og forårsake fuktskader i gulvkonstruksjonen og omkringliggende område.
- Sluket må sjekkes og rengjøres jevnlig.
- Eldre sluk av plast er ofte utsatt for lekkasjer og særlig i overganger. Eventuelle lekkasjer kan medføre fuktskader på tilliggende konstruksjoner.
- Det anbefales å installere et dusjkabinett for å spare overflater for belastning med fritt vann, for noe lengre brukstid. Sluk bør kontrolleres jevnlig. For å oppnå bedre tilstandsgrad (TG 0/TG 1) må det påregnes oppgradering.
