# aktiv.

Utsikten 24, 1954 SETSKOG

**Moderne helårshytte fra 2021.  
Garasje, tinglyst båtplass og solrik  
terrasse på 133 kvm. Idyllisk, med  
utsikt til Setten.**

# Moderne helårshytte

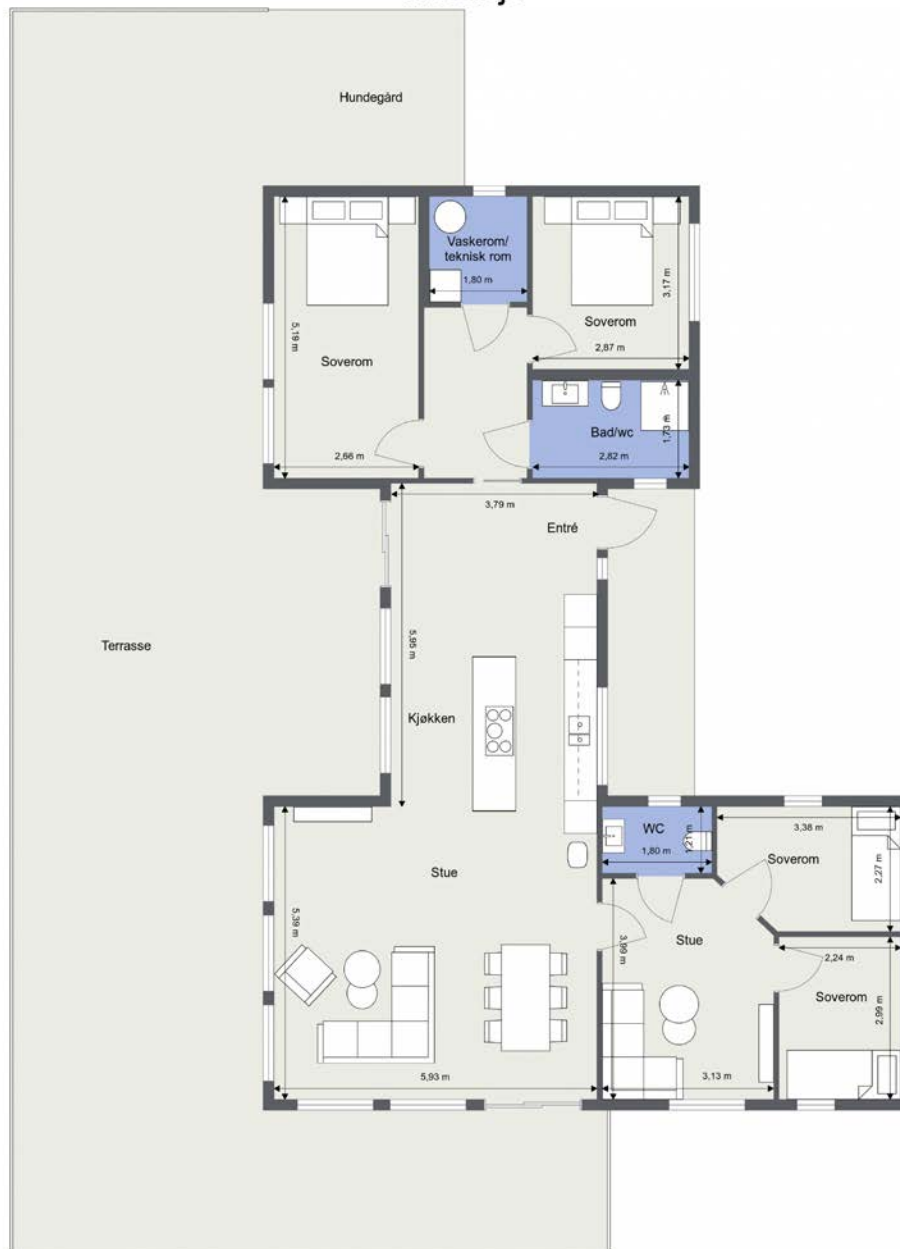
## Utsikten 24 1. etasje

Planskissen er en illustrasjon av boligens planløsning og kan avvike fra bolige

Plantegningen er ikke i målestokk og noe avvik kan forekomme.

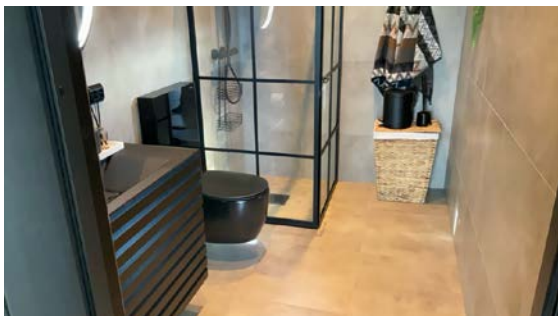
### 1. ETASJE > BAD/WC

Det er plastsluk og smøremembran. Fra byggeåret.

Det er synlig slukmansjett/membran under klemringen i sluket.

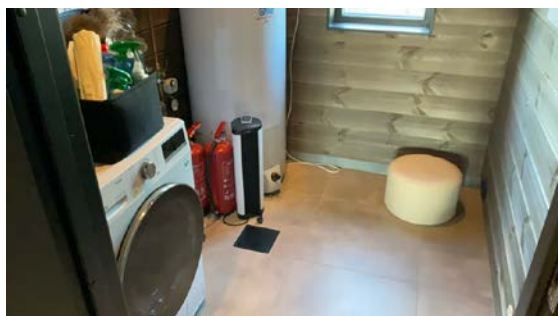
## 1. ETASJE > VASKEROM/TEKNISK ROM

Det er plastsluk og smøremembran. Fra byggeåret.  
Det er synlig slukmansjett/membran under klemringen i sluket.

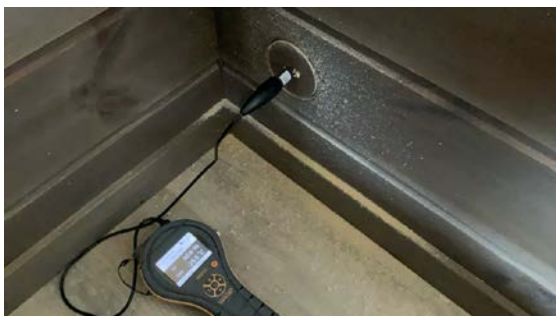
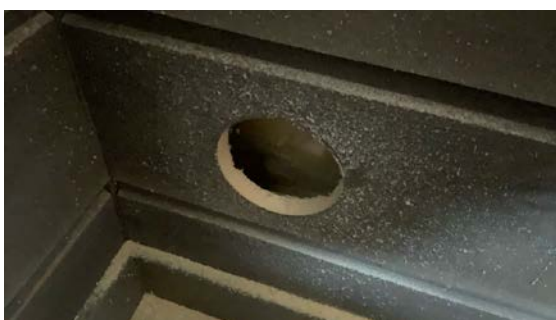
### 1. ETASJE > KJØKKEN

Kjøkkeninnredning består av: Benkeskap, høyskap, overskap og kjøkkenøy.  
Innredningen har folierte skrog og slette sorte fronter med trestruktur.  
Benkeplate av steinkompositt. Oppvaskkum av komposittmateriale.  
Integrert induksjonstopp med ventilator, stekeovn, kjøleskap, frysenskap og oppvaskmaskin.  
Komfyrvakt er plassert i himling over platetoppen.  
Lekkasjevarsler med automatisk vannstoppesystem i kjøkkenbenken.

Innredningen er fra byggeåret og har god standard.

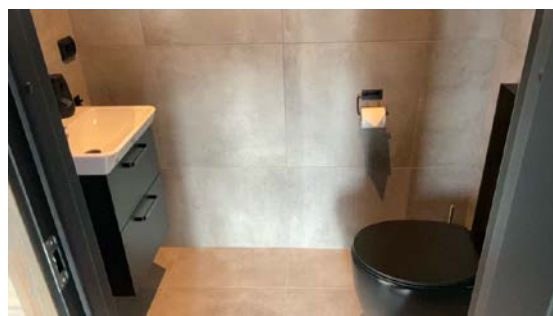
Det er installert lekkasjevarslere med automatisk vannstoppesystem. Det er lekkasjesensor i kjøkkenbenken og det er system med stoppekran på vaskerom/teknisk rom.

Det forekommer at lekkasjevarsleren varsler lekkasje og stenger vannet uten at det forekommer lekkasje.

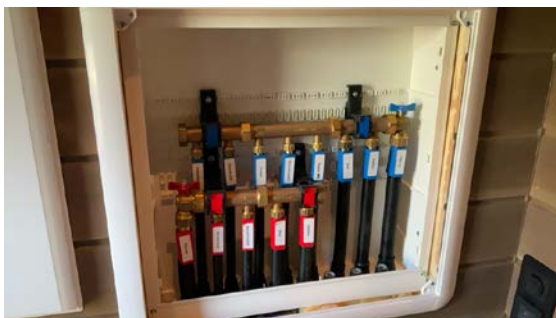
## ! TG 2 System for lekkasjevarsling

- Det er avvik:

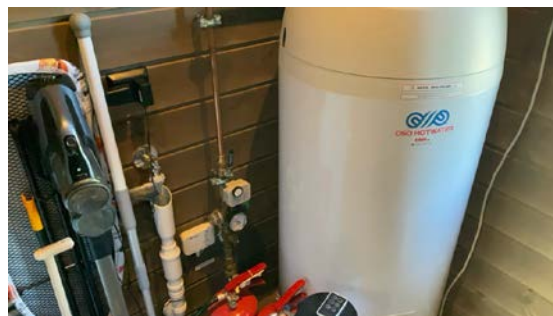
Varmtvannstanken er på ca. 200 liter, er fra byggeåret og er plassert på vaskerom/teknisk rom.
