Krågenesveien 17, 4550 FARSUND

**Farsund/ Krågenes -  
Innflyttningsklar nyere enebolig i  
kjede over 2 plan i attraktivt og  
barnevennlig område! \*Solrikt**

# Tilstandsrapport

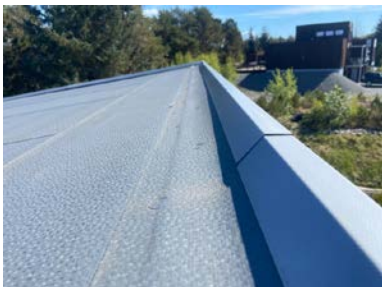
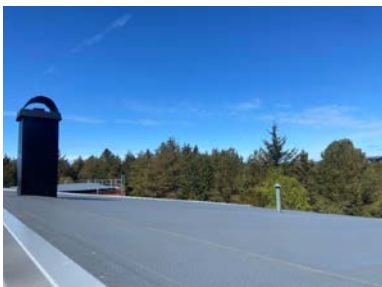
Taktekkingen er av pvc-duk. Taket er besiktiget fra takfot i stige.

Siden taket (takkonstruksjon, taktekking og skorstein) kun er observert fra takfot i stige, er vurderingen begrenset av dette. Det er ikke sikkerhetsmessig forsvarlig å bevege seg ut på taket. Selv om det ikke er avdekket skader under befaringen, betyr ikke dette at det ikke foreligger skader som en besiktigelse på taket kan avdekke. Vær oppmerksom på denne risikoen. En undersøkelse på taket kan utføres av en fagperson under tilstrekkelige sikkerhetsforhold.

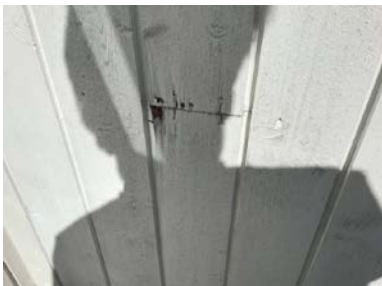
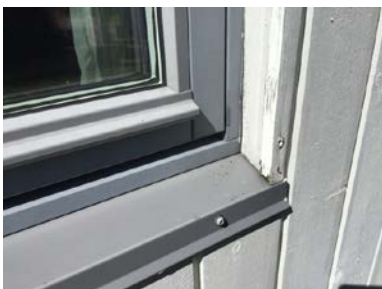
Ved punktkontroll ble et registrert enkelte kledningsbord som har påbegynnede råteskader.

Begynnende råteskader medfører redusert motstand mot fukt og videre nedbrytning av trevirket. Dersom forholdet ikke utbedres, kan skadene utvikle seg og risiko for fuktpåvirkning av underliggende konstruksjoner.

Skadde kledningsbord bør skiftes ut. Samtidig anbefales nærmere kontroll av kledning rundt hele boligen, herunder kontroll av endeavslutninger, avstand til terreng og beslag, og øvrige detaljløsninger for å hindre videre skadeutvikling.

Eier opplyser at skadde kledningsbord skal skiftes ut før salg av bolig.

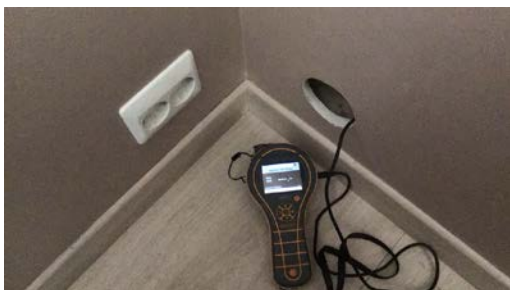
Hulltaking er foretatt uten å påvise unormale forhold. Fuktqvotemåling (vekt%) i konstruksjonen ble målt til under 6. Hulltaking er foretatt ved/i Skillevegg mellom stue og bad.

Hulltaking er utført i skillevegg mot våtsone, hvor sannsynligheten for eventuell fuktpåvirkning normalt vurderes å være størst.
