Soleievegen 24A, 7802 NAMSOS

**Rekkehus med 3 soverom, kontor og stor bod (15 kvm). Bad m/wc og vaskerom m/wc. Barnevennlig**

# Soleievegen 24A

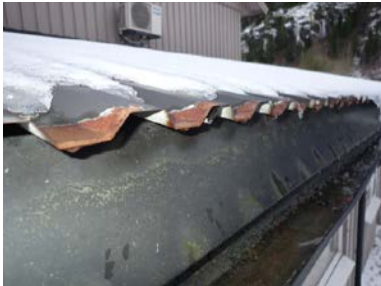
Det er rustskader i taktekkingen.

Rustmerker i takteking på tilbygget.

- Tidspunkt for utskiftning av undertak nærmer seg.
- Tidspunkt for utskiftning av taktekking nærmer seg.

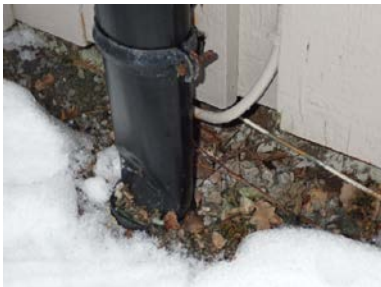
Det registreres rustskader i takrennekroker.

Det er skade i taknedløp over terreng ved bod.

Skade i taknedløp.

Pga. avvik i takrennekroker og skade i taknedløp vil det være påregnelig med enkelte utbedringer / vedlikehold for å oppnå god funksjon.

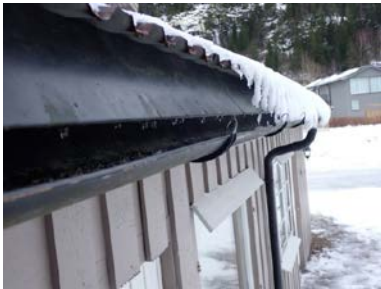
- Det er ikke tilfredsstillende bortledning av vann fra taknedløp ved grunnmur.
- Det mangler snøfangere på hele eller deler av taket, noe som var krav på byggemeldingstidspunktet.
- Mer enn halvparten av forventet brukstid er passert på renner/nedløp/beslag.
- Det er avvik:

Det er skader i takrenner og nedløp.

Svikt i takrenner på tilbygget.

Det må monteres nye takrenner og nedløp.

**Kostnadsestimat: 20 000 - 100 000**

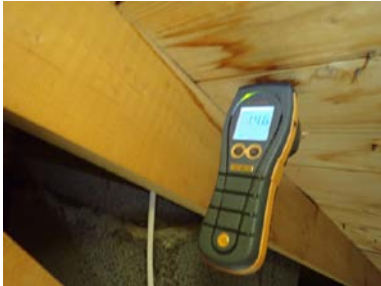
- Det er fra loft/kryploft påvist indikasjoner på at det er punktering av dampsperre, som medfører svekket effekt av dampsperrerefunksjonen.
- Det er påvist fuktskjolder/skader i takkonstruksjonen.
- Det er registrert symptom på aktivitet fra skadedyr.

Ingen skadelig fukt målt ved fuktmerker i undertaket.

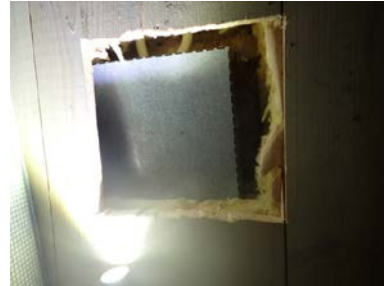
Løse spottkassetter, utettheter dampsperre.

Spottkasser må festes tilstrekkelig, luftlekkasjer / dampnett folie rundt kassetter må utbedres.

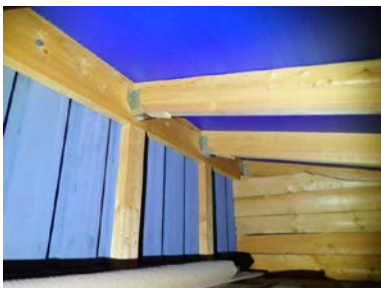
Ingen symptomer på utettheter i overgangen mellom tak og vegg.

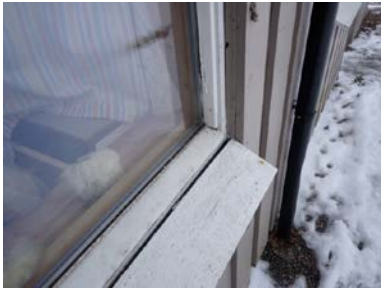
- Det er påvist at enkelte vinduer er vanskelig å åpne/lukke.
- Det er påvist avvik rundt innsettsdetaljer.
- Det er påvist vinduer med fukt/råteskader.

Ufagmessig utførelse av vannbrett og omramming som gir stor risiko for fukt i konstruksjon.

- Vinduer med råteskader må erstattes med nye.

Kostnadsestimat: Under 20 000

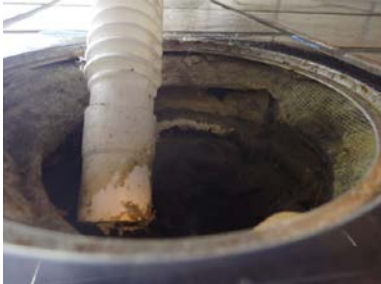
- Det er påvist mangelfull/feil utførelse rundt rørgjennomføringer e.l. som gir fare for fukt i konstruksjonen i våtsone.
- Det er rundt sluk påvist en ikke-fagmessig utførelse av membran/tettesjikt/klemring.
- Mer enn halvparten av forventet brukstid er passert på membranløsningen.
- Mer enn halvparten av forventet brukstid er passert på slukløsningen.

Plastsluk under dusjkabinett.

- Andre tiltak:
- Feil montering av sluk og klemring øker risikoen for vannlekkasjer. Dette kan føre til fuktskader i underliggende konstruksjoner.
- Det er viktig å merke seg at levetiden til en membran varierer basert på kvalitet, installasjon og bruk. Eldre membraner kan bli sprø og sprekke opp, noe som fører til at de mister sin vanntettende funksjon. Dette kan resultere i vannlekkasjer gjennom vegger og gulv og fuktskader.
- Sluket må sjekkes og rengjøres jevnlig.

Bruken av dusjkabinett med tette vegger må videreføres i påvente av en oppgradering.

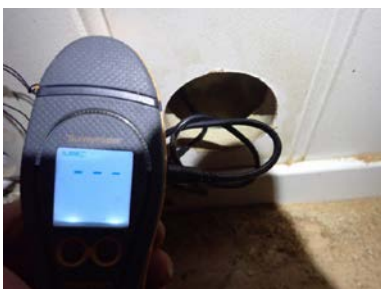
Hulltaking er foretatt uten å påvise unormale forhold. Hulltaking er foretatt i soverom mot dusjonen. Fuktivotemåling (vekt%) i konstruksjonen ble målt til 0.

Ingen skadelig fukt i hulltakingen

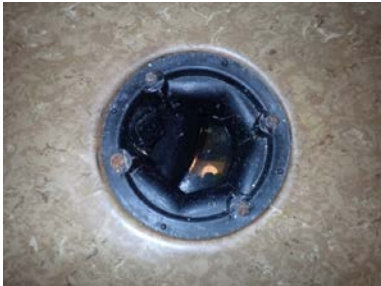
- Manglende oppgradering av våtrommet medfører høy risiko for at konstruksjonene ikke vil tåle vanlig bruk av vann eller lekkasjer. Dette kan føre til fuktskader på tilstøtende konstruksjoner.

Plastsluk fra byggeår.

**Kostnadsestimat: 100 000 - 200 000**

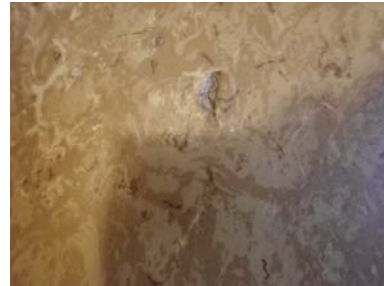
Skade i gulvbelegg.

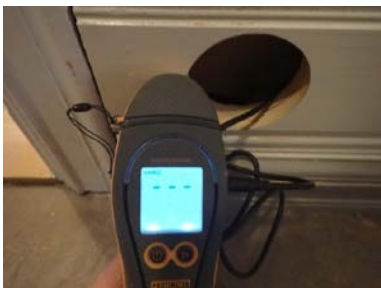
Hulltaking er foretatt uten å påvise unormale forhold. Hulltaking er foretatt i vindfang ved dør. Fuktkvotemåling (vekt%) i konstruksjonen ble målt til 0.

Ingen skadelig fukt i hulltakingen.

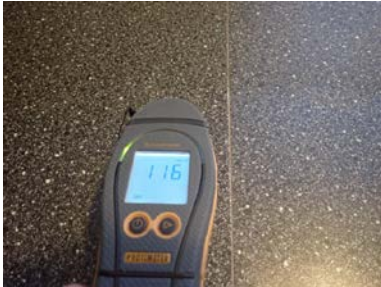
Ingen skadelig fukt ved utbuling i benkeplate.

Unødig tilførsel av vann i benkeplatens overflater bør unngås for å unngå ytterligere skadeutvikling.
