# Verditakst for landbrukseiendom

📍 Austarheimsvegen 142, 4200 SAUDA

# gnr/bnr 35/2

Oppdragsnr.: 13488-1022

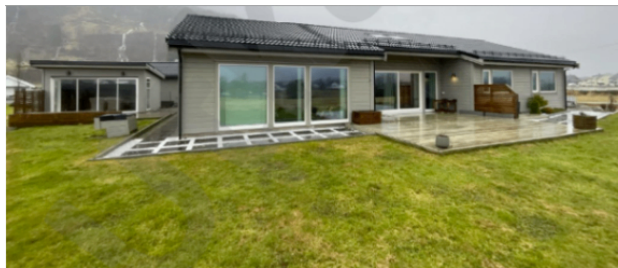
## Enebolig

Enebolig over en etasje. Ført opp med støpt plate på mark og øvrik byggverk i tre

Bolig er av nyere dato og fremstår som godt vedlikeholdt

Enebolig fra 2018. Bygningen er ført opp med støpt plate på mark og øvrige konstruksjoner i tre. Det er utarbeidet tilstandsrapport på boligen og det henvises til denne for detaljert informasjon om bygget.

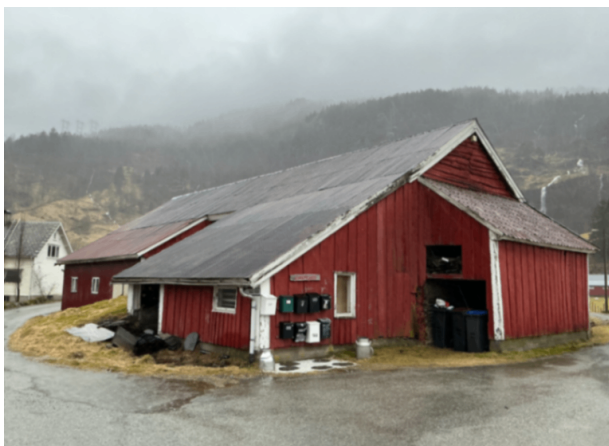
## Driftsbygning

Eldre løe som består av fjøsdel og låve. Ikke vært dyrehold på 30 år. Benyttes i dag som lager og må gjennom betydelig oppgradering for å kunne benyttes til dyrehold . Ført opp med natursteinsmur før øvrig byggverk er i tre og deler av innvendig gulv i betong

Bygget er av eldre dato og har behov for vedlikehold

Driftsbygningen er ført med grunnmur/gulv i delvis natursteinsmur og betong før øvrig byggverk er satt opp som en stolpekonstruksjon og kledd utvendig med panel . Tak er tekket med stålplater og Eternitt.

Bygget består av en fjøsdel og en kjørebroløve hvor dekket er av tre. innvendig silo med Ø 3,2.

Bygget har ikke vært benyttet til husdyr på mange år og er heller ikke egnet til konvensjonelt dyrehold slik det står nå.

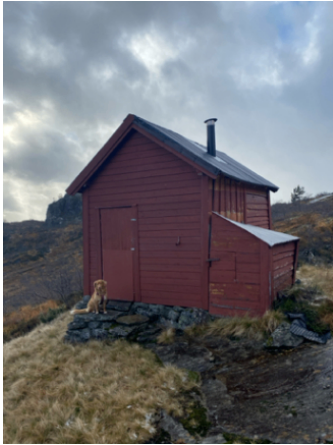
## Hytte

### Standard

Fremstår i grei men enkel stand

Hytte som befinner seg på Brekkeheia. Denne er ikke blitt besiktiget men det er motatt bilder fra kunde. Enkel hytte/seter ført opp i treverk uten innlagt strøm eller vann. Vedovn til oppvarming.

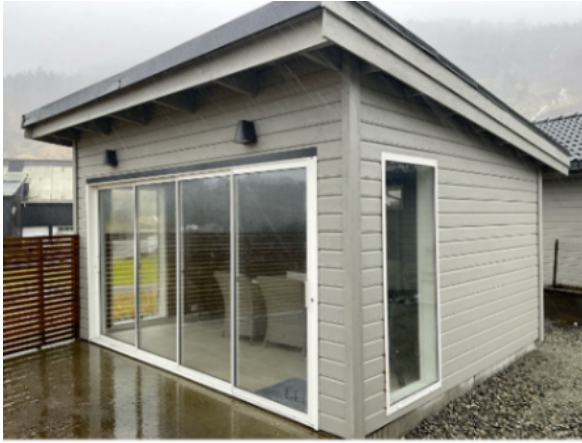
## Sidebygning

Vinterhage oppøfrt med støpt plate med fliser på gulv før øvrig byggverk er i tre. Kledd utvendig og innvendig med panel

Fremstår som godt vedlikeholdt

Vinterhage i tilknytning til boligen. Ført opp med støpt plate av betong og belagt med fliser. Reisverk av tre som er kledd utvendig og innvendig med panel. Pultakskonstruksjon som er tekket med decra. Bygget har skyvedører i glass og metall i hele fronten.

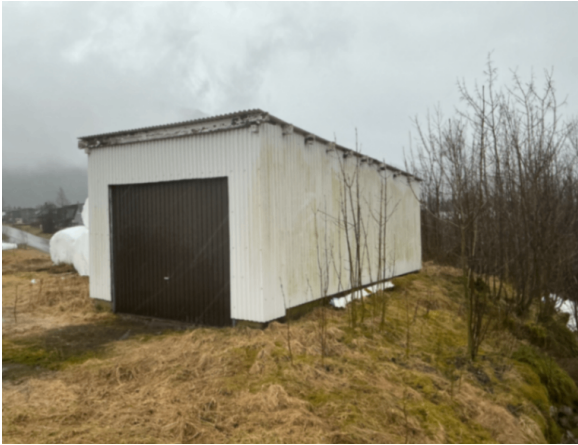
## Garasje

Enkel garasje liggende et stykke fra tun. Ført opp med gulv av betomng og enkel reisverkskonstruksjon. Benyttes til lagring.

Bærer preg av aldrer og manglende vedlikehold

Frittliggende garasje omtrent 80 meter fra boligen. Ført opp med støpt plater og en reisverkskonstruksjon før det er kledd utvendig med plater av stål. Vippeport fra 1970-1980 tallet.

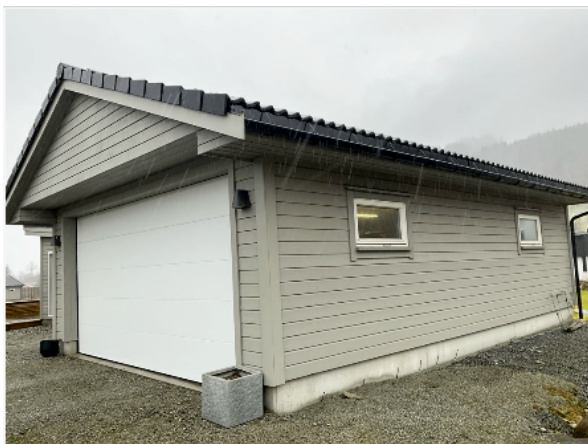
## Garasje

Ført opp med støpt gulv av betong før øvrig byggverk i tre. Metallport med elektrisk portåpner. Tak tekket med betongstein

Er av nyere dato og fremstår dermed som i god stand

Garasje like ved boligen ført opp med støpt isolert plate på mark før øvrig byggverk er i tre. Takstolskonstruksjon som er tekket med betongstein. Port med elektronisk åpner i front.

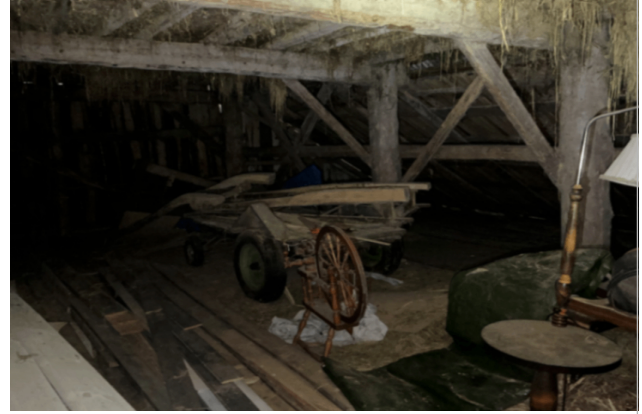
*Innvendig låv*
