Starefossveien 31, 5019 BERGEN

**Staselig villa med orkesterplass på  
en av byens beste utsiktstomter**

# Plantegning

Selveier Enebolig  
Starefossveien 31  
5019 Bergen

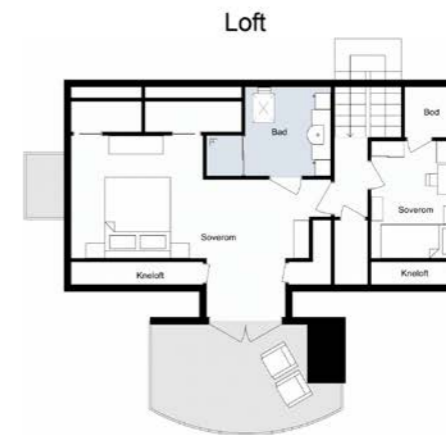
Loft etg:

# Plantegning

Starefossvæien 31

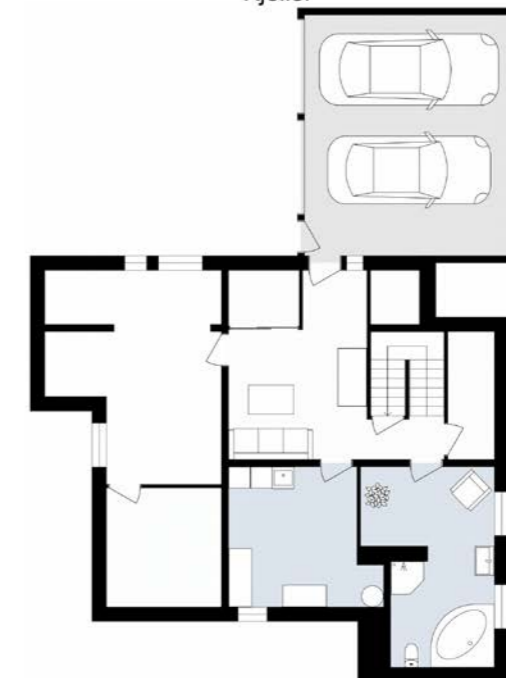
U-etg:

# Plantegning

Starefossvæien 31  
Kjeller
