Fururabben 16A, 1361 ØSTERÅS

**Lekker 4-roms leilighet renoverert i 2026. Vestvendt balkong. 3 min til Lijordet T-banestasjon. \*Parkering**

# Tilstandsrapport

## BOLIGBYGG MED FLERE BOENHETER

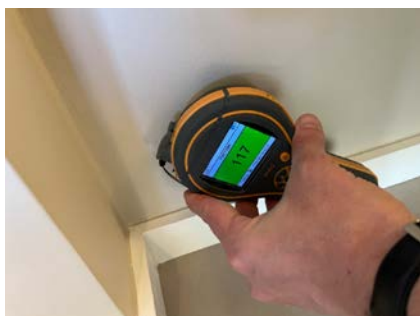
Ved overflatesøk som fuktmåling for innside vegg i dusj og utside vegg mot våtsonen registreres det normale verdier.

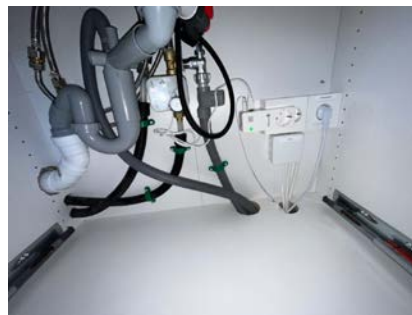
### ETASJE 3 > STUE/KJØKKEN

Det registreres normalt vanntrykk med god avrenning fra vannkran. Vannrør av plast (rør-i-rør) med tilfredsstillende endetetting og avløpsrør av plast. Det ble ikke avdekket slitasje eller skader av betydning. Det ble utført fuktøk på overflater rundt vanninstallasjoner uten å få unormale verdier.
