Sundenga 15, 2008 FJERDINGBY

**Koselig og romslig 2-roms
leilighet | Trivelig balkong | Nytt
bad (2023) | Parkeringsmuligheter
Kort vei til Lillestrøm!**

Tilstandsrapport

BOLIGBYGG MED FLERE BOENHETER

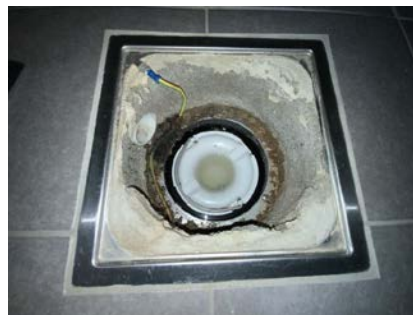
2. ETASJE > BAD

Synlig grå banemembran med tilfredsstillende klemt tettefunksjon i slukovergang. Plastsluk.

Kontroll av sluk.

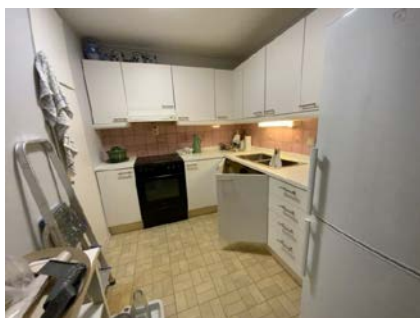
Kontroll bak kjøleskap. Ingen tegn til fuktskader på befaringsdagen.

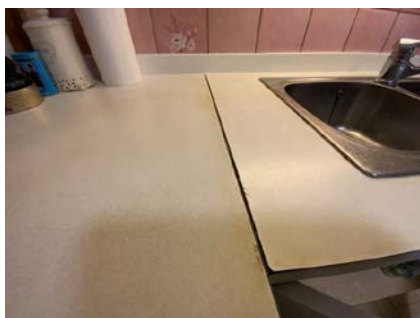
2. ETASJE > KJØKKEN

kjøkkeninnredning fra ukjent årstall med hvite/slette fronter, laminat benkeplate med nedfelt benkebeslag og ett-greps blandebatteri. Kjøkken med synlig slitasje og skader der oppussing på kort sikt er påregnelig.

- Det er påvist at overflater/kjøkkeninnredning har omfattende skader.
- Det er påvist skader på overflater/kjøkkeninnredning utover normal slitasjegrad.

Synlige skader.

Pris må innhentes for faktiske kostnader.

Kostnadsestimat: 50 000 - 100 000

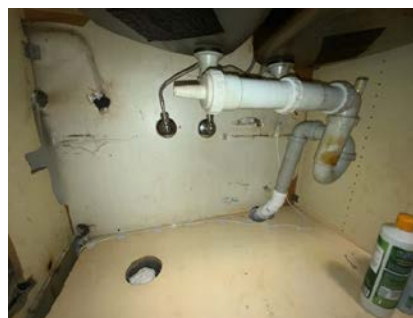
Vannrør fra 2023 av materialtype pex og kobber. Fordelerskap på badet. Waterguard i benkeskap på kjøkken for god sikring av lekkasjevann.

Besiktigelse av røropplegg.

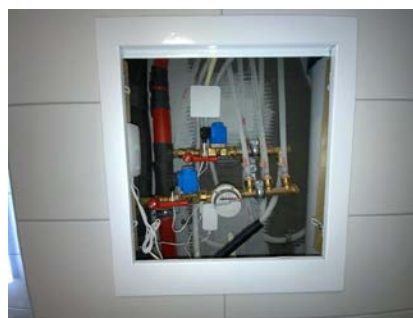
Besiktigelse av røropplegg.
