Nøkkelinformasjon

Salgsobjekt: Tomannsbolig
Eierform: Eiet
Byggeår: 2020
BRA-i/BRA Total 165/171 kvm
Tomtstr.: 548.5 kvm
Soverom: 4
Antall rom: 6
Gnr./bnr. Gnr. 152, bnr. 332
Snr. 1
Oppdragsnr.: 1411260044

Moderne, strøken del av tomannsbolig med egen takterrasse! Garasje | Usjenert og solrik hage

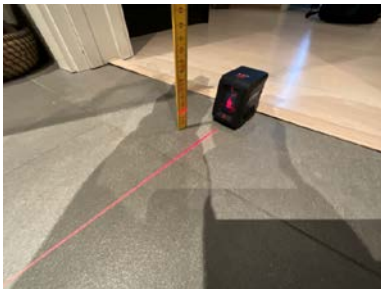
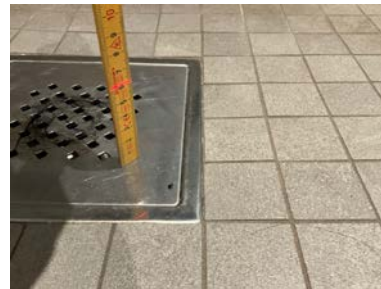
Vurdering av avvik:

- Det er påvist avvik i krav til høydeforskjell/fall-løsning på våtrommet.
- Gulvet mangler oppkant ved dør eller jevnt fall til sluk. (Fall på hele rommet på 1:100).

Kravet om at lekkasjevann skal ledes til sluk, betyr at det ferdig utførte våtromsgulvet må være utformet uten motfall til sluk fra alle steder der det kan forekomme lekkasjevann.

- Til tross for avviket i fall/høydeforskjell til sluk, vil gulvet fortsatt kunne lede vann mot sluket, men med redusert effektivitet. Dette kan potensielt øke risikoen for vannansamling i enkelte områder av badet.

Våtrom uten oppkant og uten tilstrekkelig fall til sluk vil ved vannlekkasje ha økt fare for vann i tilstøtende rom og konstruksjoner.

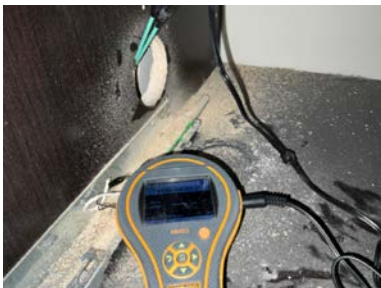
Vurdering av avvik:

- Det er ikke påvist tilfredsstillende løsning for å synliggjøre lekkasje fra innebygget systerne.

- Uten dreneringsløsning/lekkasjesikring kan lekkasjer pågå over lang tid uten å bli oppdaget. Dette kan føre til omfattende fuktskader i omkringliggende byggematerialer.

Hulltaking er foretatt uten å påvise unormale forhold. Hulltaking er foretatt i garderobe i bunnsvill mot badet. Fuktktivemåling (vekt%) i konstruksjonen ble målt til under 6.

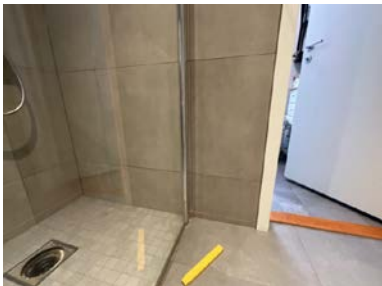
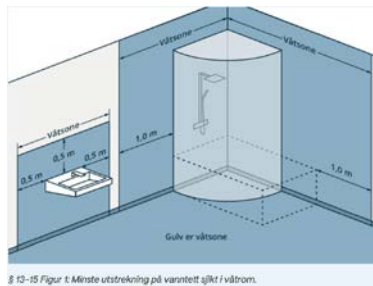
Vurdering av avvik:

- Det er vindu/dør med ikke fuktbestandige materialer i våtsonen (ved vask, dusj, badekar, osv.), løsningen eller byggematerialet er uegnet.

Forsiktighet anbefales ved bruk da den valgte løsningen (dør i våtzone) gir fare for fukt/vann i bakenforliggende konstruksjoner.

- Uegnede materialer må fuktbeskyttes/utskiftes.

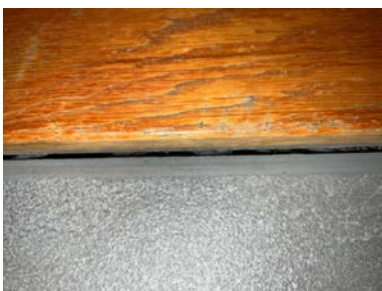
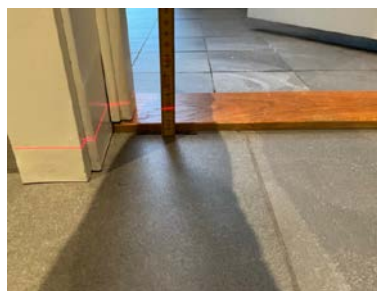
Vurdering av avvik:

- Det er påvist at flisfuger har riss/sprekker.
- Det er påvist avvik i krav til høydeforskjell/fall-løsning på våtrommet.
- Gulvet mangler oppkant ved dør eller jevnt fall til sluk. (Fall på hele rommet på 1:100).

Kravet om at lekkasjevann skal ledes til sluk, betyr at det ferdig utførte våtromsgulvet må være utformet uten motfall til sluk fra alle steder der det kan forekomme lekkasjevann.

- Til tross for avviket i fall/høydeforskjell til sluk, vil gulvet fortsatt kunne lede vann mot sluket, men med redusert effektivitet. Dette kan potensielt øke risikoen for vannansamling i enkelte områder av badet.
- Fuger bør skiftes ut.
- Anbefaler å etablere oppkant i hht. Tek 17, oppkanten skal da være 15 mm. Oppkant på våtrommet er for å sørge for at lekkasjevann ikke renner ut i tilstøtende rom.

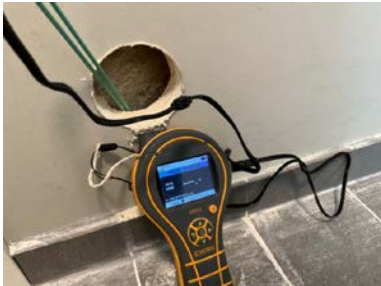
Vurdering av avvik:

- Det er ikke påvist tilfredsstillende løsning for å synliggjøre lekkasje fra innebygget sisterner.

- Uten dreneringsløsning/lekkasjesikring kan lekkasjer pågå over lang tid uten å bli oppdaget. Dette kan føre til omfattende fuktskader i omkringliggende byggematerialer.

Hulltaking er foretatt uten å påvise unormale forhold. Hulltaking er foretatt i veggen mellom bad og vaskerommet. Fuktkvotemåling (vekt%) i konstruksjonen ble målt til under 6.

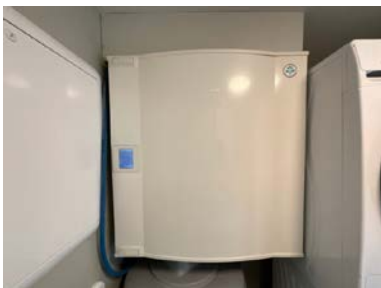
Boligen har balansert ventilasjon.

Jevnlig bytte av filter må påregnes.

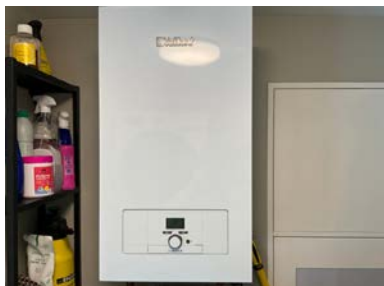
I boligen er det vannbåren varme i gulvene utenom soverom.
Inspeksjonen innebærer å sjekke etter lekkasjer i koblinger på synlige deler.

Oppvarming med elektrokjele.
