Tyrhjellveien 450, 1960 LØKEN

Befaringsdato: 23.10.2024 Rapportdato: 25.10.2024 Oppdragsnr.: 10816-24142 Referansenummer: IC3262

Tilstandsrapport

HYTTE

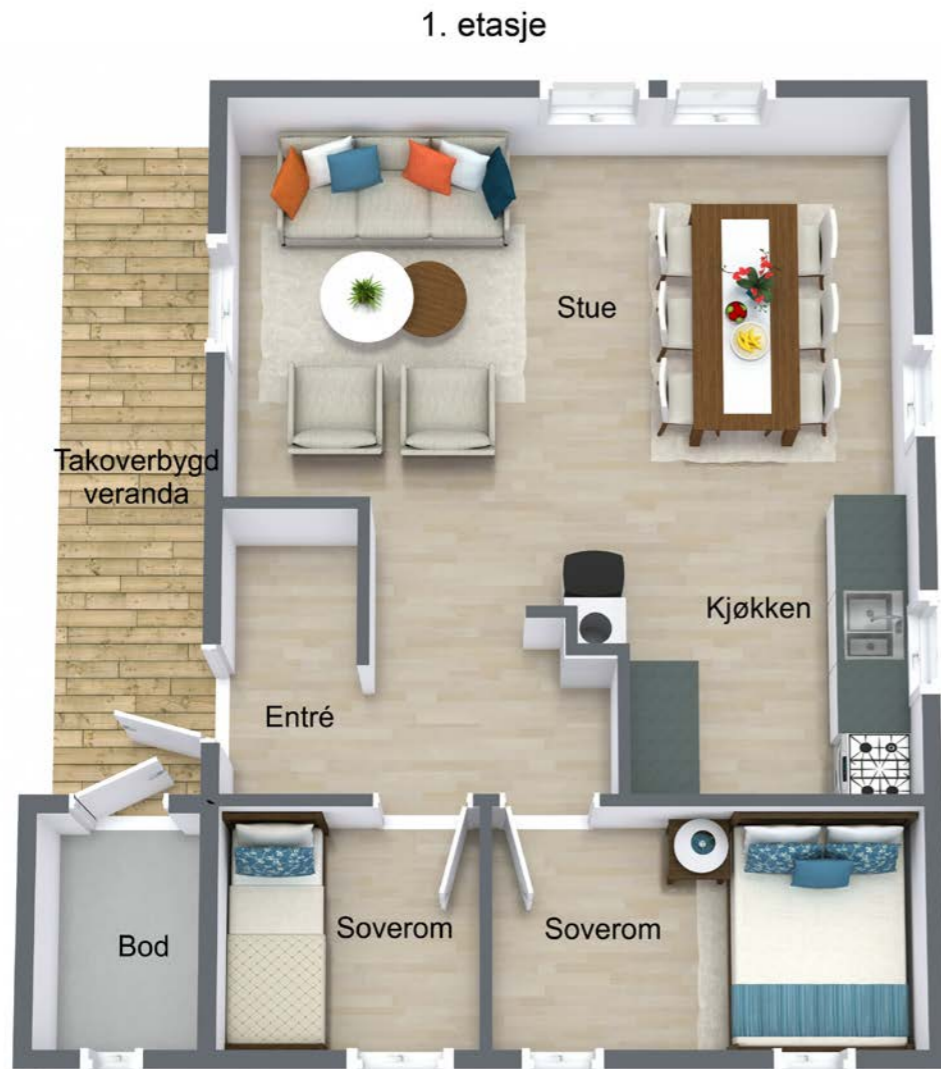
Plantegning

1. etasje

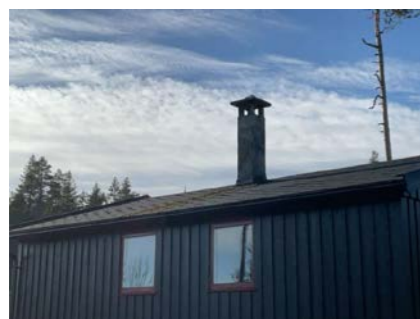
Vurdering av avvik:

- Lokal utbedring må utføres.

Taktekkingen bør vaskes.

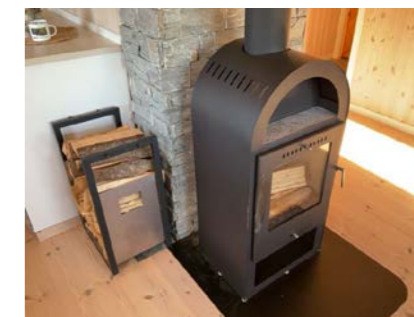
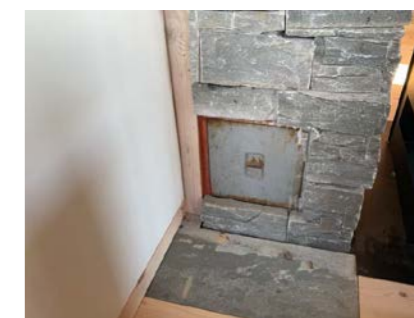
Vurdering av avvik:

Det må lages større avstand til brennbart materiale eller det må gjøres kompensierende tiltak med sotlukestein eller tilsvarende.

- Det må foretas tiltak for å lukke avviket.

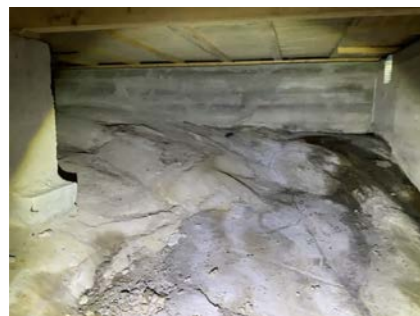
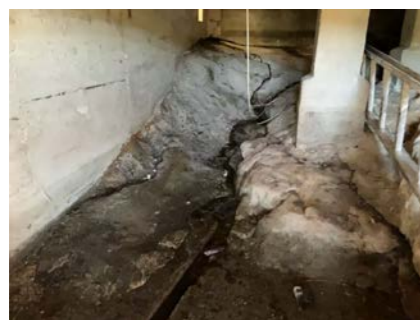
Krypkjeller

Bygningen har krypkjeller under trebjelkelag og stubbegulv.

Vurdering av avvik:

- Det er manglende fuktspærre på bakken.
- Det er påvist synlig vann i krypkjeller eller synlige tegn på innsig av vann i krypkjeller.

Det bør etableres fuktspærre og isolasjon mot grunn med Glava vintermatter eller lignende.

Kostnadsestimat: 50 000 - 100 000

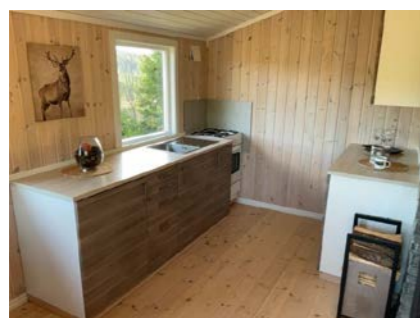
1. ETASJE > KJØKKEN

TG 2 Avtrekk

Vurdering av avvik:

Mekanisk avtrekk med ventilator må etableres for å lukke avviket. Da må det også etableres elektrisk anlegg i form av for eksempel 12 volts anlegg for å drifte ventilatoren.
