Tyrihjellveien 450, 1960 LØKEN

**Finn hvilepulsen på hytte omgitt av vakker natur. Oppusset og tiltalende! Uten innlagt vann, avløp og strøm.**

Befaringsdato: 23.10.2024    Rapportdato: 25.10.2024    Oppdragsnr.: 10816-24142    Referansenummer: IC3262  
Autorisert foretak: Petter Larsen Havnen AS    Sertifisert Takstingeniør: Petter Larsen    Vår ref:

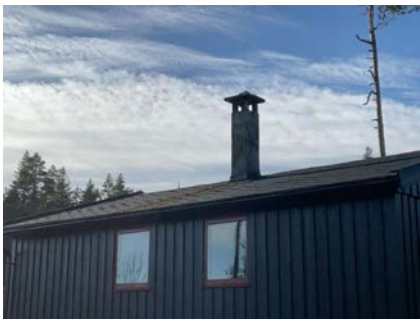
- Lokal utbedring må utføres.

Taktekkingen bør vaskes.

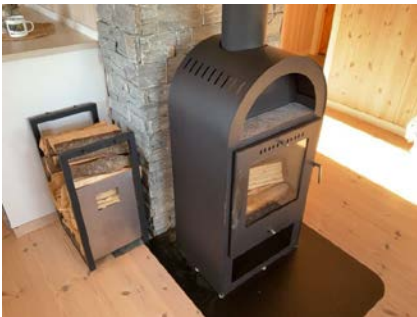
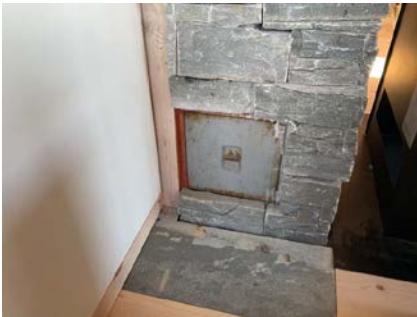
**Standard**  
Følgende punkter er i tilstandsrapporten merket med tilstandsgrad 3 – store eller alvorlige avvik: Innvendig > Pipe og ildsted: Det er elementpipe. Tilkoblet peisovn. Pipe og ildsted ble ikke funksjonstestet. For vurdering av tilstand på pipe og ildsted bør dette undersøkes av lokal brann-/feiermester.

Vurdering av avvik: Det er påvist brennbart materiale nærmere enn 300 mm fra sotluke/feieluke. Sotluken lot seg ikke åpne på befaringsdagen.

Tilstand på sotluke må undersøkes nærmere. Sotluke skal enkelt la seg åpne.  
Det må lages større avstand til brennbart materiale eller det må gjøres kompensierende tiltak med sotlukestein eller tilsvarende.

**Kostnadsestimat: Under 10 000**

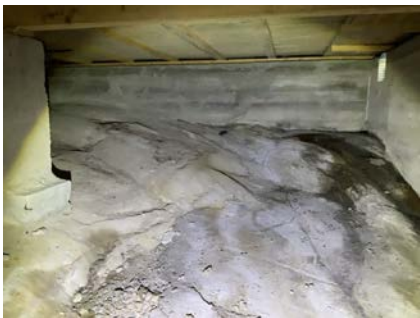
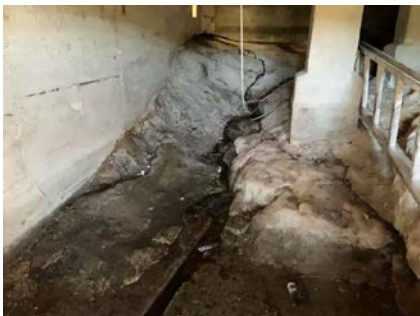
#### Krypkjeller

Bygningen har krypkjeller under trebjelkelag og stubbegulv.

- Det er manglende fuktsperre på bakken.
- Det er påvist synlig vann i krypkjeller eller synlige tegn på innsig av vann i krypkjeller.

Det bør gjøres tiltak med utvendig drenering/terrengforhold for å hindre vanninntrengning i krypkjeller.  
Det bør etableres fuktsperre og isolasjon mot grunn med Glava vintermatter eller lignende.

**Kostnadsestimat: 50 000 - 100 000**

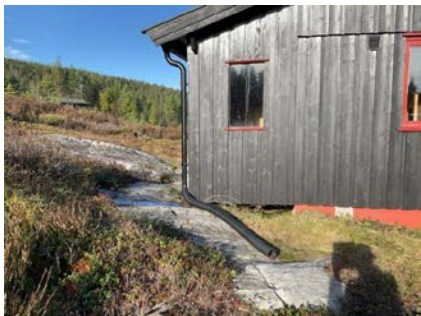
Punktet må sees i sammenheng med avvik beskrevet i punktet om krypkjeller og drenering.

Kostnadsestimat: 50 000 - 100 000
