Eivind Torps veg 4A, 2408 ELVERUM

**Pen selveiet leilighet med åpen balkong på ca. 38 kvm. Fin utsikt mot Glomma. Vannbåren gulvvarme. Garasjeplass og heis.**

# Tilstandsrapport

## BOLIGBYGG MED FLERE BOENHETER

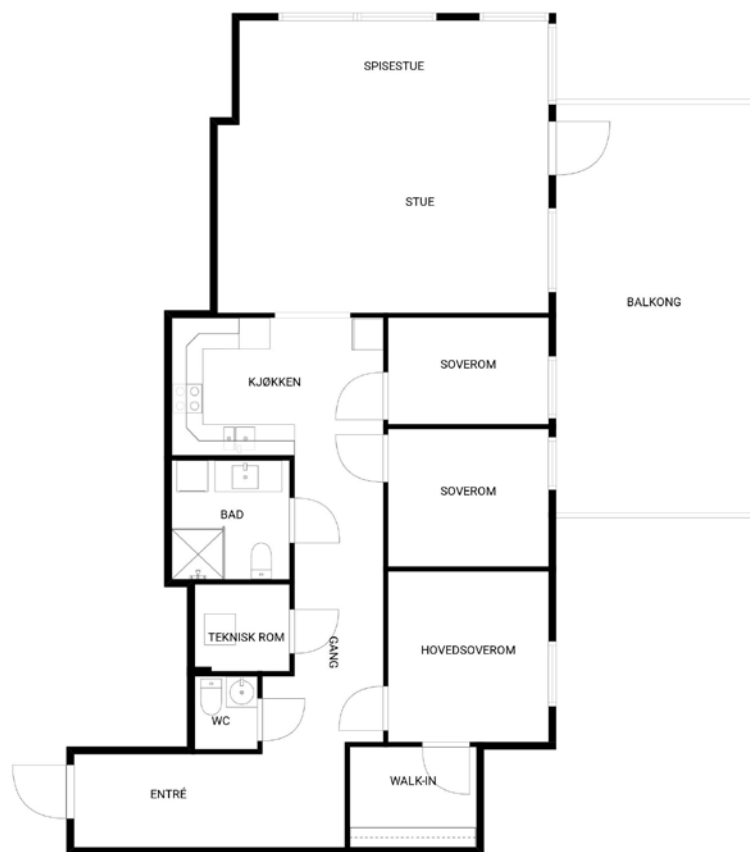
Plantegningen er en ikke målbar illustrasjon og avvik kan forekomme.

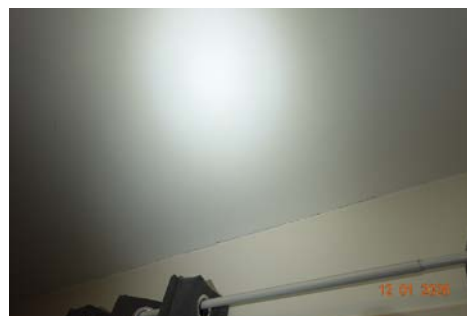
- Det er påvist andre avvik:  
Stedvis oppsprekking i overgang hjørne/vegg/himling.

### Overflater

Gulvflater med laminatgulv, fliser og parkett.  
Våtromsbelegg i teknisk rom.

## Vurdering av avvik:

- Det er målt høydeforskjell på mellom 15-30 mm gjennom hele rommet. Tilstandsgrad 2 gis med bakgrunn i standardens krav til godkjente måleavvik.

- Det må foretas tiltak for å lukke avviket.

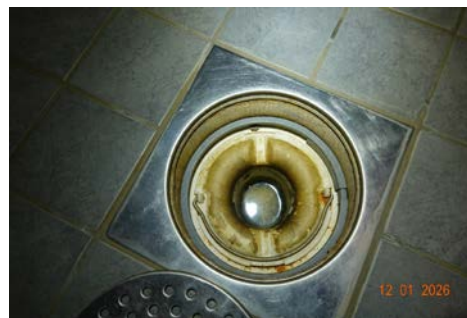
### LEILIGHETEN I 1.ETASJE > BAD/VASKEROM

## ! TG 1 Sanitærutstyr og innredning

Drensåpning for eventuelt lekkasjevann under vegghengt toalett.

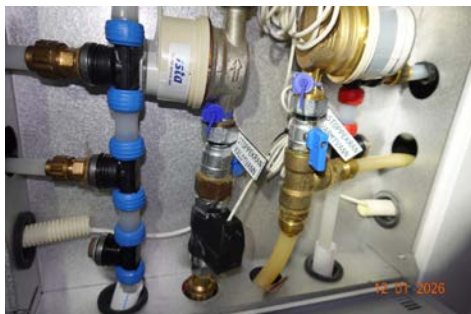
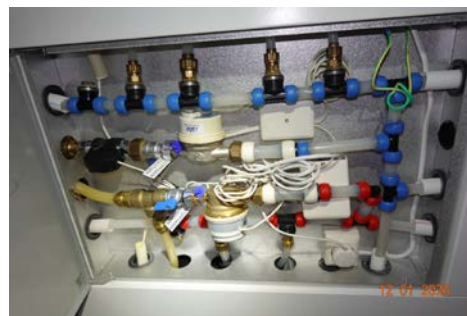
### TG 1 Vannledninger

Stoppekraner plassert i himling over bad.  
Rør i rør vannledninger  
Koblingskap for vannrør i himling over bad.

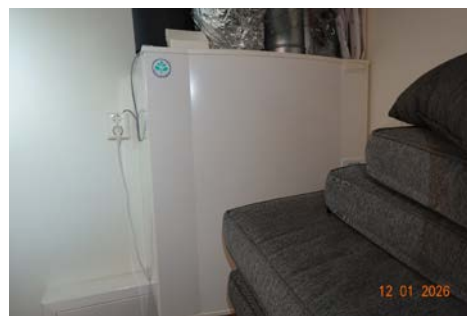
### TG 1 Andre VVS-installasjoner

Leiligheten varmes opp med vannbåren gulvvarme tilknyttet fjernvarme.

Fordelerstokk til vannbåren gulvvarme montert i skap på teknisk rom.
