Frankendalsveien 89, 3274 LARVIK

**Hovland - Pen, nyere 3-roms  
leilighet i 2. etasje med god  
standard - Vestvendt balkong  
-Garasje - Heis**

# Tilstandsrapport

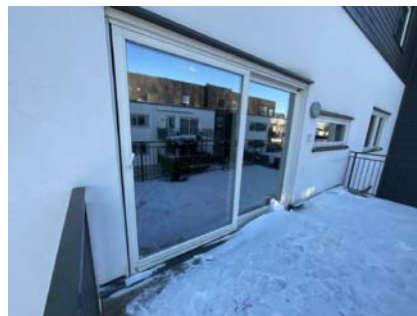
Balkongdør

- Karmene i dører er værslitte utvendig og det er sprekker i treverket.

Økt risiko for fuktopptak og råte i treverket.

Redusert levetid og funksjon på terrassedørene.

Risiko for at skadene utvikler seg til lekkasjepunkter ved slagregn.

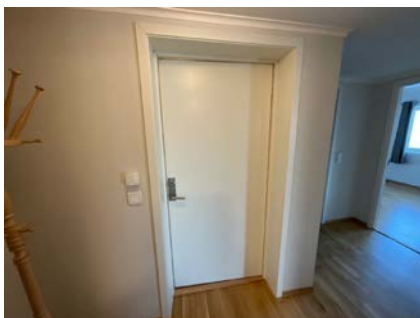
Inngangsdør

Leiligheten har en malt, brann og lydklassifisert inngangsdør.

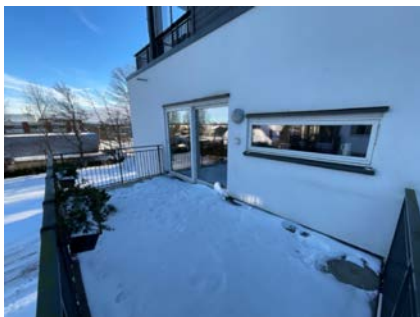
Balkong

Rekkverket er av lakkert aluminium, med stående aluminiums spiler og flat håndløper.

Rekkverkshøyden er 1 m

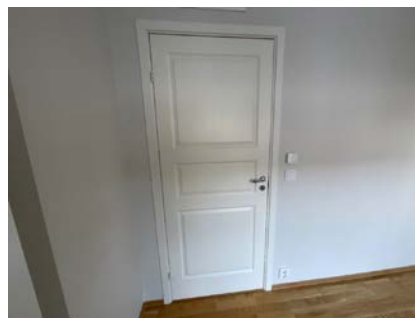
Soveromsdør

Døren fra entreen og inn i stuen har glassfelt med små ruter, og døren fra stuen til soverommet er en skyvedør.

Jeg minner om at soveromsdøren fra entreen og baderdøren har bruksslitasje på karm og listverk.

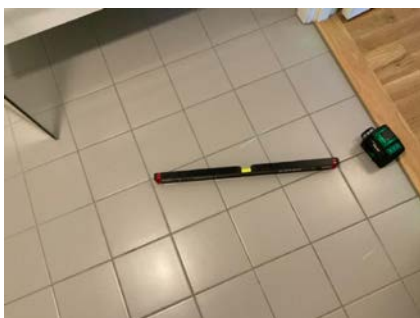
Tilnærmet flatt baderomsgulv

- Det er mulighet for at det kan forekomme vannlekkasje på våtrommet hvor vann ikke vil gå til sluk.
- Det er påvist at høydeforskjell fra topp slukrist til gulv/synlig topp membran ved dørterskel er mindre enn 25 mm.
- Det er påvist avvik i fallforhold til sluk i forhold til krav i forskrift på byggetidspunktet.

En mulig vannlekkasje fra utstyr i rommet vil kunne renne til entreen

- Til tross for avviket i fall/høydeforskjell til sluk, vil gulvet fortsatt kunne lede vann mot sluket, men med redusert effektivitet. Dette kan potensielt øke risikoen for vannansamling i enkelte områder av badet. Baderommet er fungerende, men tilfredsstillende ikke dagens krav til nødvendig fall eller oppkant på membran mot dørterskel.

En mulig vannlekkasje fra utstyr i rommet vil kunne renne til gangen, fordi dørråpningene er uten membranoppkant, oppkanten må være minst 15 mm over det ferdige gulvet, eller gulvet ha 1:100 fall til sluk og 25 mm fra slukrist til topp membran ved dørterskel.

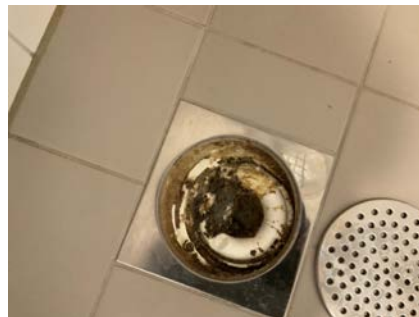
Sluk baderom

En mulig vannlekkasje fra utstyr i rommet vil kunne renne til entreen.

Baderommet er fungerende, men tilfredsstillende ikke dagens krav til dokumentasjon og oppkant på membran mot dørterskel.

Membranoppkant må være minst 15 mm over det ferdige gulvet, eller gulvet ha 1:100 fall til sluk og 25 mm fra slukrist til topp membran ved dørterskel.

Det anbefales jevnlig kontroll for tegn til fukt eller lekkasje.

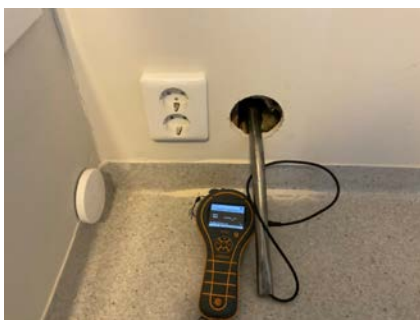
Jeg har foretatt hulltaking i boden, i tilleggende konstruksjon, uten å påviste fukt inne i konstruksjonen.  
Hulltakingen er gjort på en tilfeldig plass i våtrommet, hvor det er sannsynlig at det kan være fuktighet, sett opp mot fuktbelastningen i rommet.  
Jeg kan ikke gi noen absolutt garanti for de andre veggene i rommet.

Hulltaking i bod mot dusjnise 12.02.2026

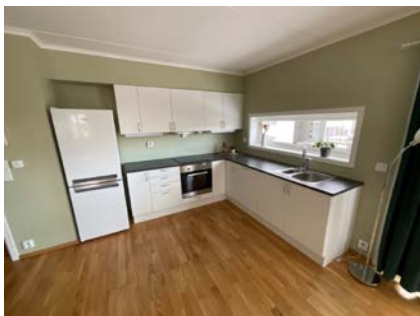
Kjøkken

Kjøkkenet er i åpen løsning med stuen og har innredning med glatte fronter. Benkeplaten er av laminat med oppvaskum og utslagsvask i stål.

Det integrert platetopp, stekeovn på kjøkkenet og i tillegg er det vannstoppsystem, komfyrvakt og ventilator med avtrekk ut.

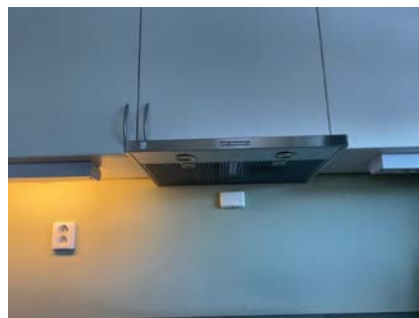
Kjøkkenventilator

Det er avtrekk fra kjøkknet via balansert anlegg.

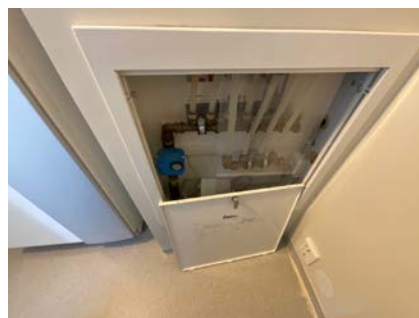
Boligen har innvendige vannledninger av plast (rør i rør)  
Det er elektronisk lekkasjestopper montert i rør i rørskapet.

Vannledningen er besiktiget i rørskapet som er montert i boden  
Skapet er drenert til gulvet i boden som har sluk.

Hoved stoppekranen til leiligheten er i rør i rør skapet.

Rør i rør skap, Tappevann

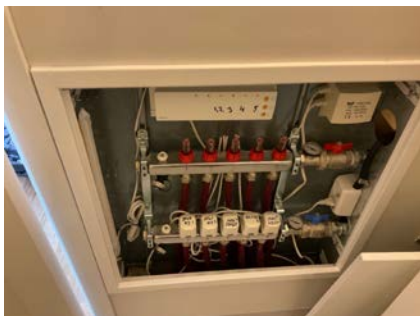
Leiligheten har gulvvarme i alle rom med unntak av badet og vaskerom.

Skap for fordeling av gulvvarmeanlegg plassert boden.
