Harald Sæveruds veg 14, 5237 RÅDAL

# Attraktiv eierleilighet med nydelig uteområde

# Tilstandsrapport

# gnr. 120, bnr. 438, snr. 2

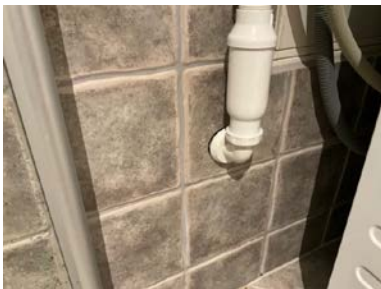
### 1. ETASJE > BAD (7,4 M<sup>2</sup>)

- Det er påvist andre avvik:
- Gjennomføring og fordelerskap i dusjsonen (våtsonen).

#### 1 TG 2 Overflater Gulv

- Andre tiltak:
- Det vurderes ikke for å være behov for tiltak per i dag såfremt det benyttes dusjdører.

- Det vurderes ikke for å være behov for tiltak, men en må være oppmerksom på noe økt risiko for at evt. lekkasjevann kan renne ut i tilleggende rom. Vær oppmerksom ved bruk.
- Tiltak vurderes som ikke nødvendig i dag, men man må være oppmerksom på at fliser med bom kan løsne og på sikt medføre mekanisk skade eller lekkasje i bakenforliggende membran.

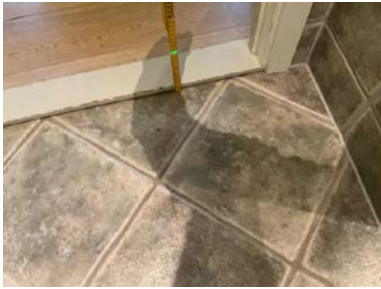
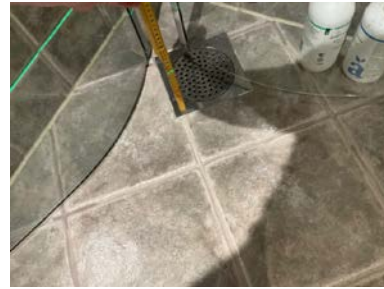
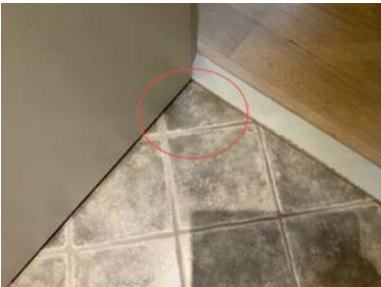
## 1. ETASJE > BAD (7,4 M<sup>2</sup>)

### Sluk, membran og tettesjikt

- Overvåk tilstanden jevnlig. For å få tilstandsgrad 0 eller 1 må tettesjiktet skiftes ut, men tidspunktet for når dette er nødvendig er vanskelig å si noe om.
- Det anbefales å installere et dusjkabinett for å spare overflater for belastning med fritt vann, for noe lengre brukstid. Sluk bør kontrolleres jevnlig. For å oppnå bedre tilstandsgrad (TG 0/TG 1) må det påregnes oppgradering. Eldre membraner svekkes naturlig over tid, noe som kan medføre redusert tettefunksjon og øke risikoen for utettheter og fuktskader på sikt.

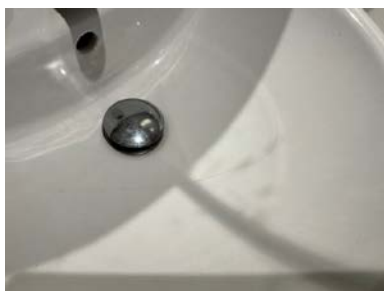
## 1. ETASJE > BAD (7,4 M<sup>2</sup>)

### TG 1 Ventilasjon

Det ble foretatt hulltaking fra tilliggende rom mot dusjsone, uten å avdekke unormale fuktforhold.

Relativ luftfuktighet ble målt med probe. Den viste relativ luftfuktighet på 41,7% ved en temperatur på 22,9 grader.
