# Tilstandsrapport

Leilighet

Ludvig Skattums gate 28 G, 2819 GJØVIK

Rapportdato: 19.04.2024

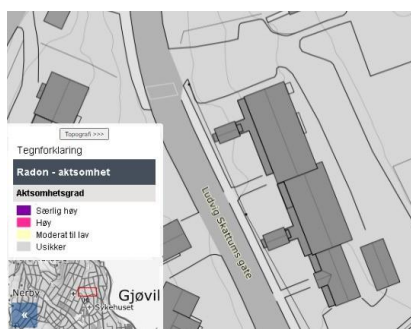
## ! TG 2 Rom Under Terreng

Innvendige utforede vegger på grunnmur.

- Det er avvik:

Det bemerkes at utførede yttervegger under utvendig terrengnivå er et kritisk punkt med tanke på fukt/kondensskader og har ofte skjulte feil og skader. Denne konstruksjonen blir derfor kalt en risikokonstruksjon.

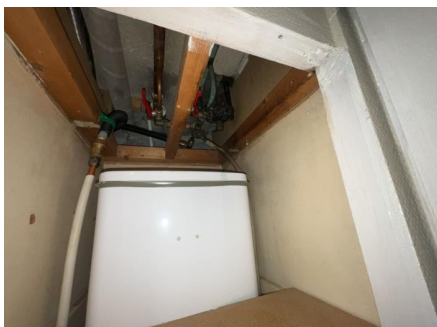
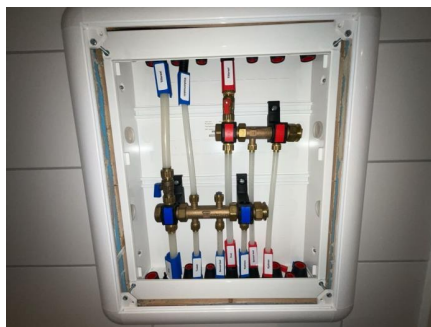
## Avløpsrør

Synlige avløpsrør i: Plast.

- Det er ikke behov for utbedringstiltak siden anlegget fungerer i dag, men ut ifra alder kan skader plutselig oppstå på eldre anlegg.
