Bråtet 236, 5154 BØNES

**Flott tomannsbolig på populære  
Bønes, med fantastisk sol- og  
utsiktsforhold. Spennende  
utviklingsmuligheter!**

Befaringsdato: 12.12.2025      Rapportdato: 16.12.2025      Oppdragsnr.: 22438-1111      Referansenummer: JN9485

Autorisert foretak: BERG TAKST OG EIENDOM AS      Sertifisert Takstingeniør: Ole Henrik Berg

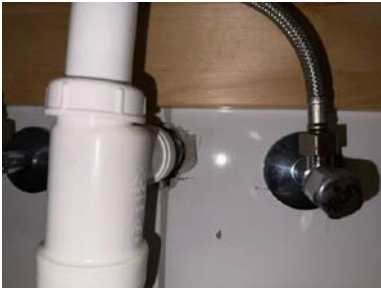
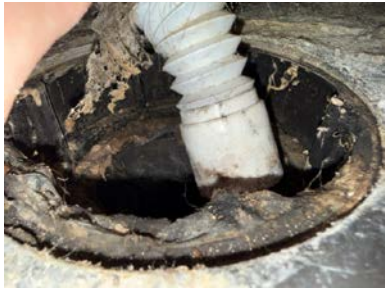
2.ETASJE > BAD: 3,7M²

Konsekvens/tiltak

- Konsekvensen er at det kan oppstå fuktskader i konstruksjonen bak overflatematerialet. Vann kan trenge inn gjennom utette rørgjennomføringer og forårsake fuktskader ved fuktilførsel gjennom enten bruksvann eller lekkasjevann.
- Overvåk tilstanden jevnlig. For å få tilstandsgrad 0 eller 1 må tettesjiktet skiftes ut, men tidspunktet for når dette er nødvendig er vanskelig å si noe om.
- Det er viktig å merke seg at levetiden til en membran varierer basert på kvalitet, installasjon og bruk. Eldre membraner kan bli sprø og sprekke opp, noe som fører til at de mister sin vanntettende funksjon. Dette kan resultere i vannlekkasjer gjennom vegger og gulv og fuktskader.

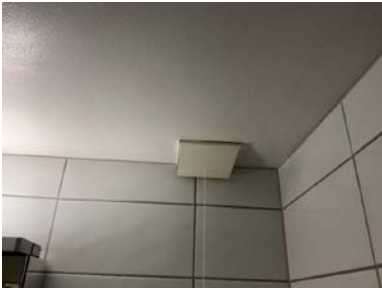
2.ETASJE > BAD: 3,7M²

TG 0 Tilliggende konstruksjoner våtrom

Hulltaking er foretatt uten å påvise unormale forhold. Hulltaking er foretatt ved/i Soverom. Fuktkvotemåling (vekt%) i konstruksjonen ble målt til 0.

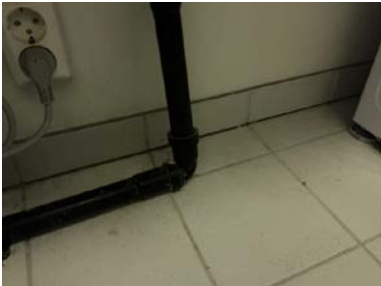
2.ETASJE > VASKEROM: 6,9M²

TG 2 Sluk, membran og tettesjikt

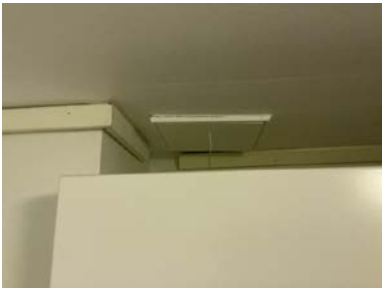
2.ETASJE > VASKEROM: 6,9M²

TG 0 Tilliggende konstruksjoner våtrom

Hulltaking er foretatt uten å påvise unormale forhold. Hulltaking er foretatt ved/i Soverom. Fuktquotemåling (vekt%) i konstruksjonen ble målt til 0.

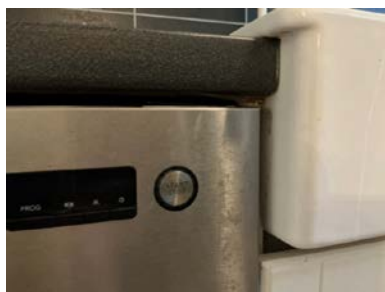
## 1.ETASJE > KJØKKEN: 6,8M<sup>2</sup>

### TG 1 Avtrekk

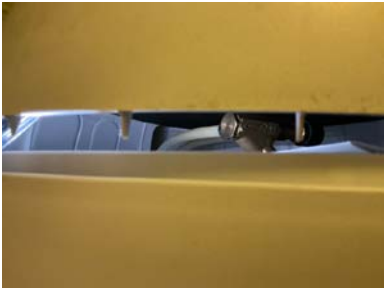
TG 2

Elektrisk anlegg
