Sjoarevegen 19, 5430 BREMNES

**Familiebolig - Flott opparbeidet  
uteområde - Nydelig sjøutsikt**

**Salgsobjekt:** Enebolig  
**Eierform:** Eiet  
**Byggeår:** 1952  
**BRA-i/BRA Total** 192/214 kvm  
**Tomtstr.:** 1079.4 m<sup>2</sup>  
**Soverom:** 4  
**Gnr./bnr.** Gnr. 102, bnr. 23  
**Oppdragsnr.:** 1509250136

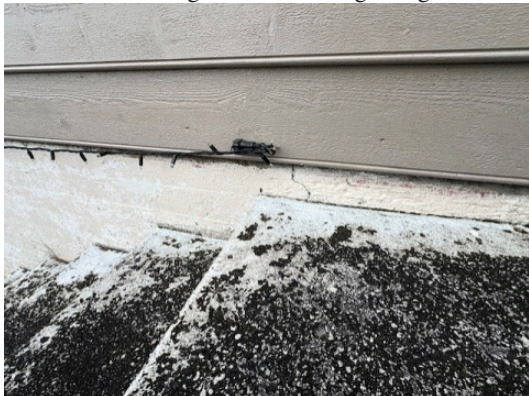
**1. Grunn og fundamenter****TG 2** 1.1 Byggegrunn, fundamenter, grunnmur, drenering og sikring mot vann og fuktighet

Det er påvist riss, sprekker eller skader på grunnmuren.

**Merknader:** Det er stedvise sprekker i utvendig puss på grunnmur.

Det er stedvis manglende fuktsikring mot grunnmur.

| TAKSTMANNENS VURDERING VED TG2: | |
|---|---|
| | TG2 settes grunnet stedvis sprekker og stedvis manglende fuktsikring mot grunnmur. |

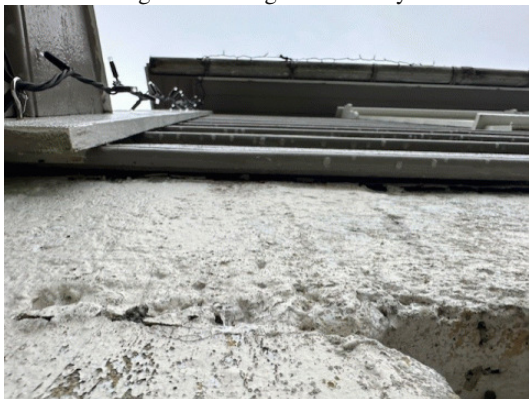
**Merknader:** Det er ikke tilstrekkelig lufting mellom kledning og veggkonstruksjonen.

Det er ikke registrert tetting mot skadedyr mellom kledning og veggkonstruksjonen.

| TAKSTMANNENS VURDERING VED TG2: | |
|---|---|
| | TG2 settes grunnet manglende lufting og tetting mot skadedyr mellom kledning og veggkonstruksjonen. |

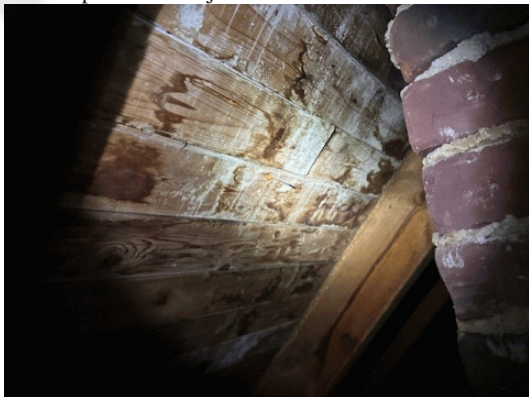
Det er påvist fuktskjolder.

**Merknader:** Det mangler snøfangere på takflatene.  
 Det ble påvist fuktskjolder.

| TAKSTMANNENS VURDERING VED TG2: | |
|---|---|
| | TG2 settes grunnet mangel på snøfangere. |
| | TG2 settes grunnet fuktskjolder. |
