## Nøkkelinformasjon

**Salgsobjekt:** Enebolig  
**Eierform:** Eiet  
**Byggeår:** 2019  
**BRA-i/BRA Total:** 177/177 m<sup>2</sup>  
**Tomtstr.:** 1154 m<sup>2</sup>  
**Soverom:** 3  
**Antall rom:** 6  
**Gnr./bnr.** Gnr. 107, bnr. 144  
**Snr.** 3

# Deres neste drømmehjem?

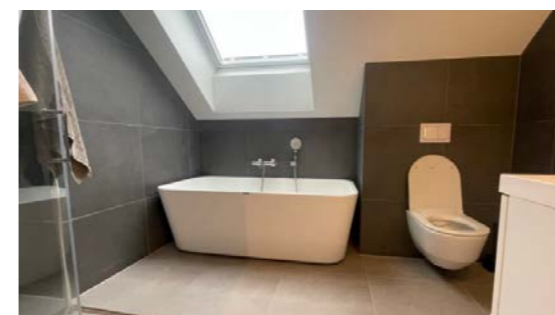
Det påpekes bom(hulrom) under enkelte fliser.  
Ellers ingen avvik ut over normal forventet bruksslitasje.

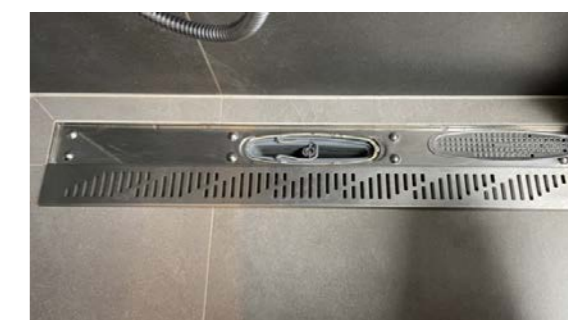
### 3. ETASJE > BAD

Plastsluk med synlig klemring og tettesjikt.  
Kantsluk i dusjsonen i plast.

Merk at sluk må renses jevnlig for å unngå lukt og tett sluk samt for å forlenge slukets levetid.

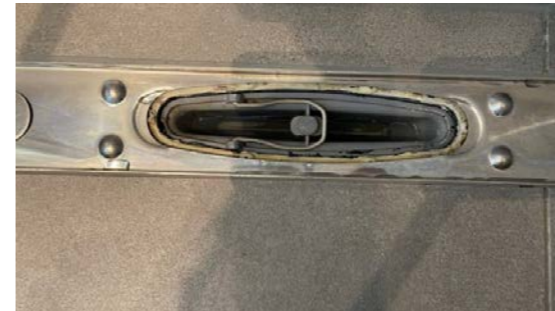
Kantsluk i dusjsonen i plast med synlig klemring og tettesjikt.

Merk at sluk må renses jevnlig for å unngå lukt og tett sluk samt for å forlenge slukets levetid.

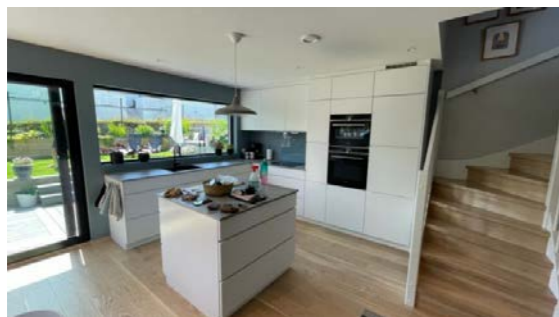
### 1. ETASJE > KJØKKEN / SPISESTUE

Det påpekes at platetoppen har en liten avskalling.  
Ellers ingen avvik registrert ut over normal forventet bruksslitasje.  
Tilstandsgrad satt ut fra helhetlig vurdering av rommet og innredning.

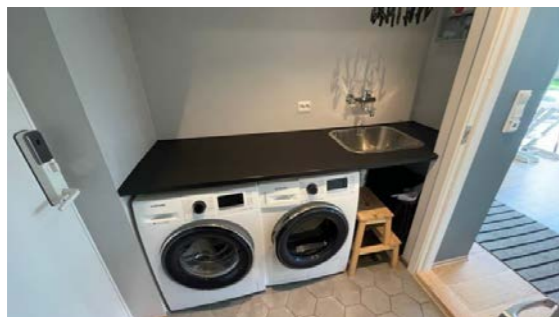
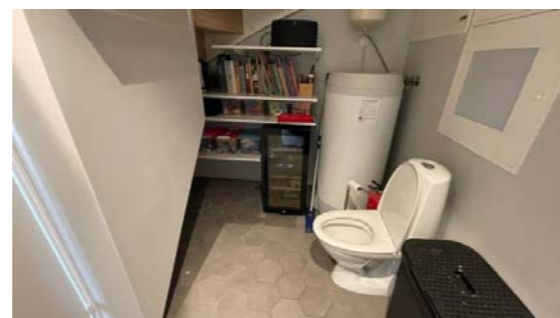
#### 1 TG 1 Overflater og konstruksjon

Rommet består av flislagte gulv og malte flater ellers. Laminat benkeplate med nedfelt kum i rustfritt stål. Veggmontert hylleløsning. Gulvmontert toalett. Varmtvannsbereider plassert i rommet. Opplegg for vaskemaskin og tørketrommel. Sikringsskapet er plassert i rommet.

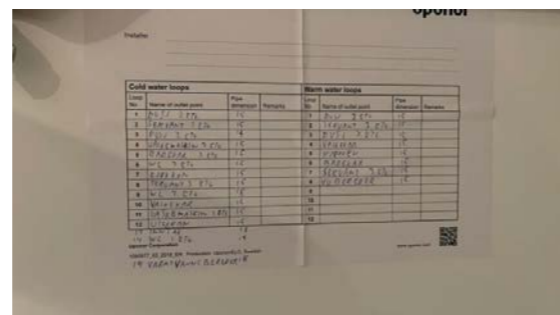
#### 1 TG 1 Vannledninger

Rørføringer og rørenes tilstand kan være vanskelig å gi en fullstendig vurdering av da disse delvis ligger skjult i boligens vegger og konstruksjoner. Undertegnede har ikke vurdert, kun beskrevet røranlegget da dette krever spesielt utstyr og kompetanse. Alder, fortetting og brudd kan være risikomomenter i ethvert anlegg. Tegn til dette ble ikke observert eller opplyst på befaringsdagen.
