# Tilstandsrapport

Kjedehus

Styrivegen 107 B, 2080 EIDSVOLL

Befaringsdato: 27.08.2025

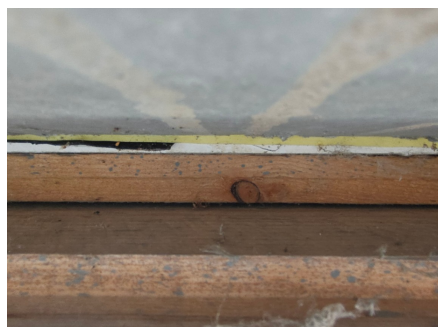
### TG IU Veggkonstruksjon

Veggene har bindingsverkskonstruksjon fra byggeår. Fasade/kledning har liggende bordkledning.

Utbygger av boligen har skriftlig bekreftet at løsningen for lufting er ivaretatt, selv om inntaksspalten enkelte steder er mindre enn 5 mm. På bakgrunn av dette settes tilstandsgraden til TGIU.

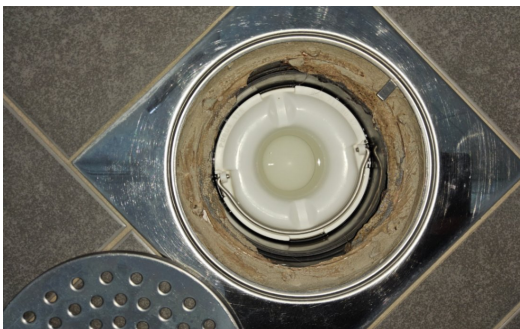
### Sluk, membran og tettesjikt

Det er plastsluk og membran med dokumentert utførelse.

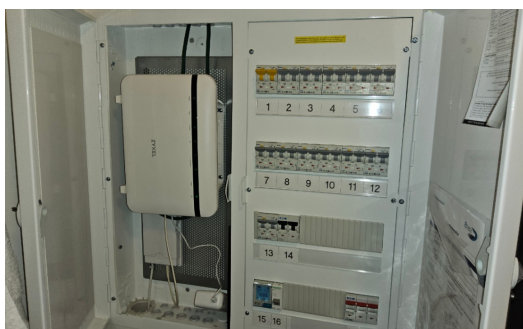
Elektrisk skjult anlegg med automatsikringer. Det er gjennomført boligkontroll i henhold til NEK 405-2 uten registrerte avvik. Vurderingen av anlegget baserer seg derfor på denne rapporten.
