Styrivegen 107 B, 2080 EIDSVOLL

**Romslig enebolig i kjede m/stor  
terrasse, flott opparbeidet  
uteplass og garasje - nydelig  
utsikt, barnevennlig og rolig!**

Befaringsdato: 27.08.2025    Rapportdato: 28.08.2025    Oppdragsnr.: 21739-1702    Referansenummer: SH7155  
Autorisert foretak: TAKSTHUSET 1 AS    Sertifisert Takstingeniør: Eirik Kalheim    Vår ref: Eirik Kalheim

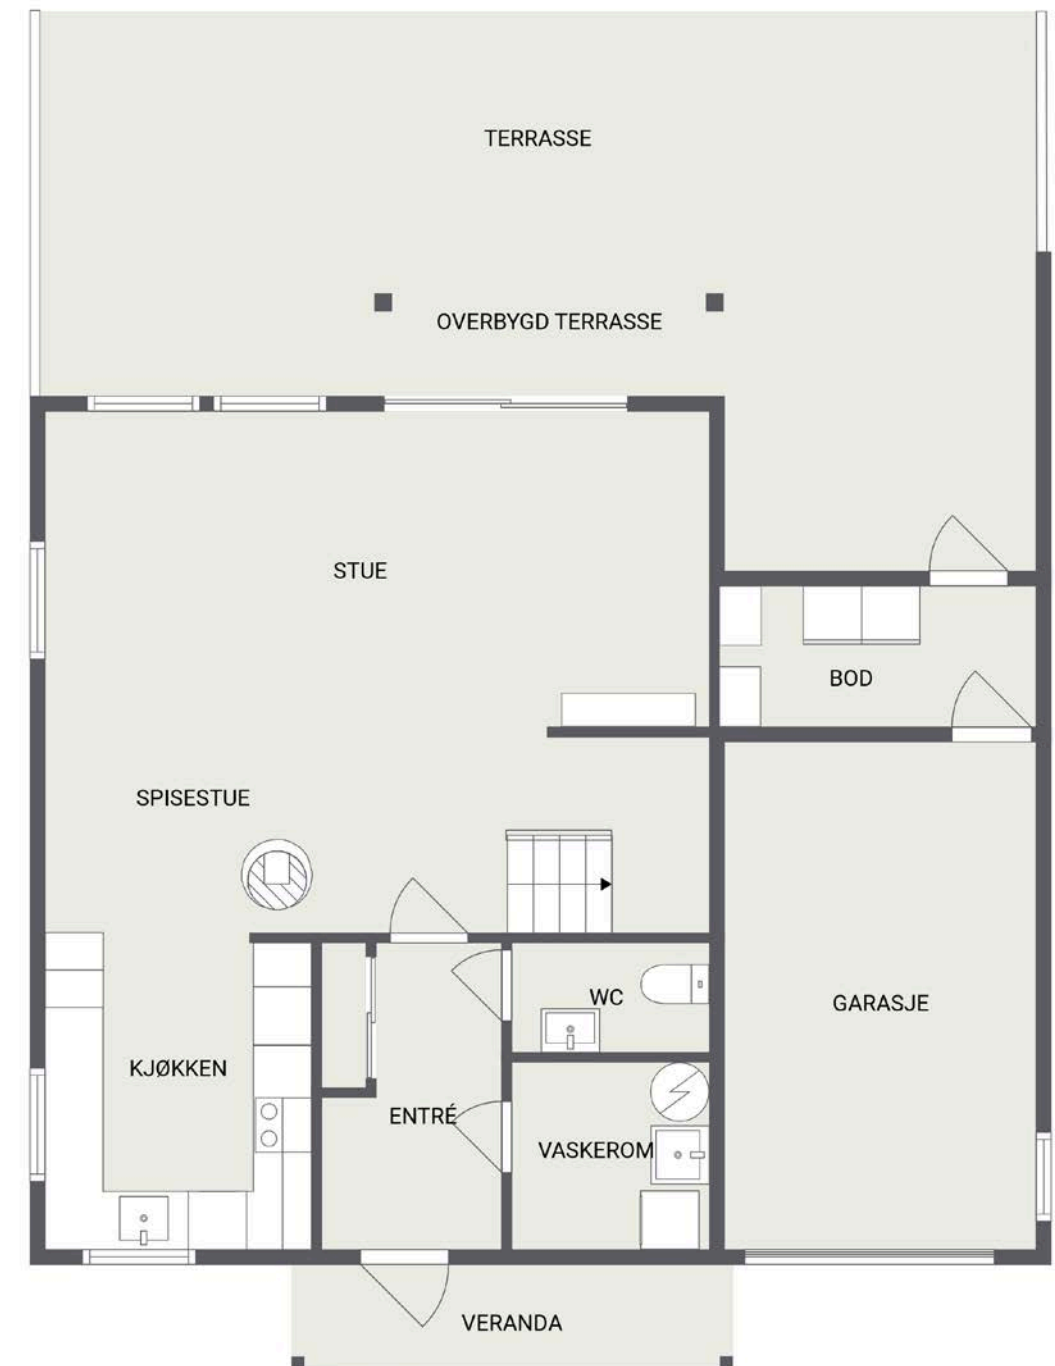
## 1. etasje

1. etasje  
BRA-i: 58 m² Gang, stue, kjøkken, vaskerom og toalettrom.  
BRA-e: 21 m² Garasje og bod.  
2. etasje  
BRA-i: 58 m² Gang, bad, teknisk rom/bod og 3 soverom.

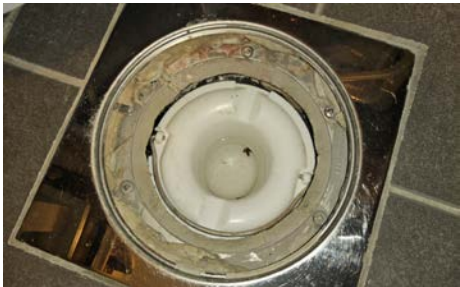
Det er plastsluk og membran med dokumentert utførelse.

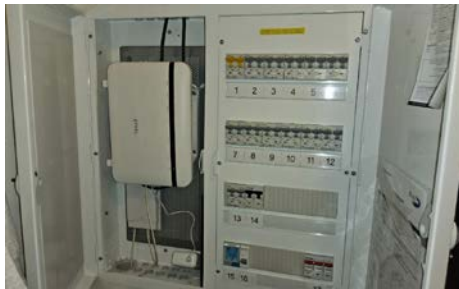
Elektrisk skjult anlegg med automatsikringer. Det er gjennomført boligkontroll i henhold til NEK 405-2 uten registrerte avvik. Vurderingen av anlegget baserer seg derfor på denne rapporten.
