Styrivegen 107 B, 2080 EIDSVOLL

**Romslig enebolig i kjede m/stor  
terrasse, flott opparbeidet  
uteplass og garasje - nydelig  
utsikt, barnevennlig og rolig!**

Tilstandsrapport

Befaringsdato: 27.08.2025    Rapportdato: 28.08.2025    Oppdragsnr.: 21739-1702    Referansenummer: SH7155  
Autorisert foretak: TAKSTHUSET 1 AS    Sertifisert Takstingeniør: Eirik Kalheim    Vår ref: Eirik Kalheim

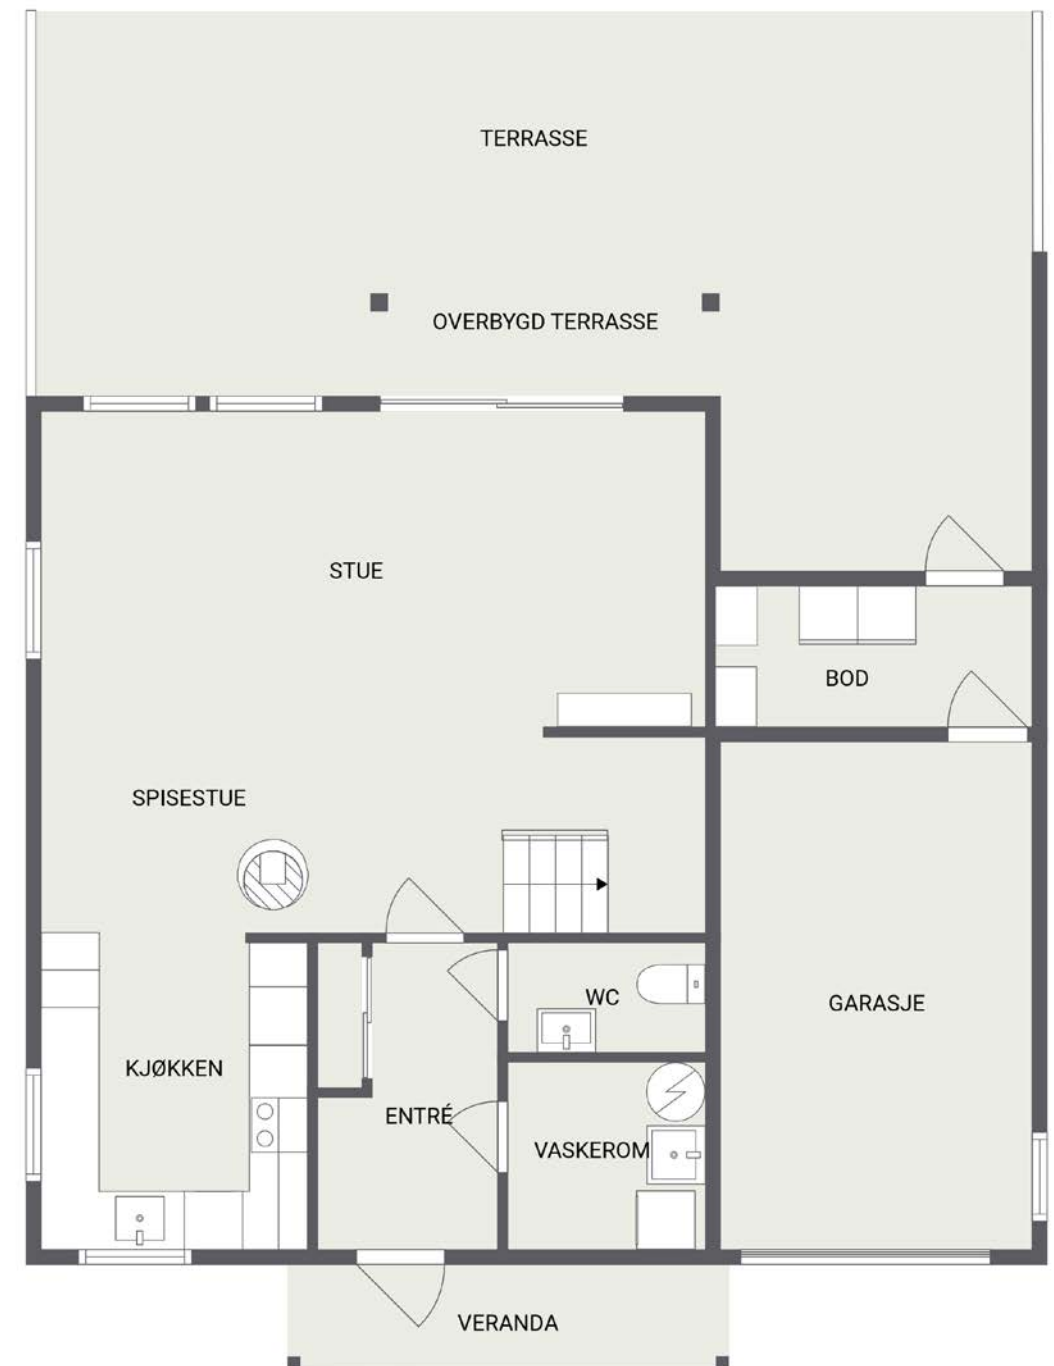
## 1. etasje

1. etasje  
BRA-i: 58 m<sup>2</sup> Gang, stue, kjøkken, vaskerom og toalettrom.  
BRA-e: 21 m<sup>2</sup> Garasje og bod.  
2. etasje  
BRA-i: 58 m<sup>2</sup> Gang, bad, teknisk rom/bod og 3 soverom.
