Styrivegen 107 B, 2080 EIDSVOLL

**Romslig enebolig i kjede m/stor  
terrasse, flott opparbeidet  
uteplass og garasje - nydelig  
utsikt, barnevennlig og rolig!**

**Type rapport**

Tilstandsrapport

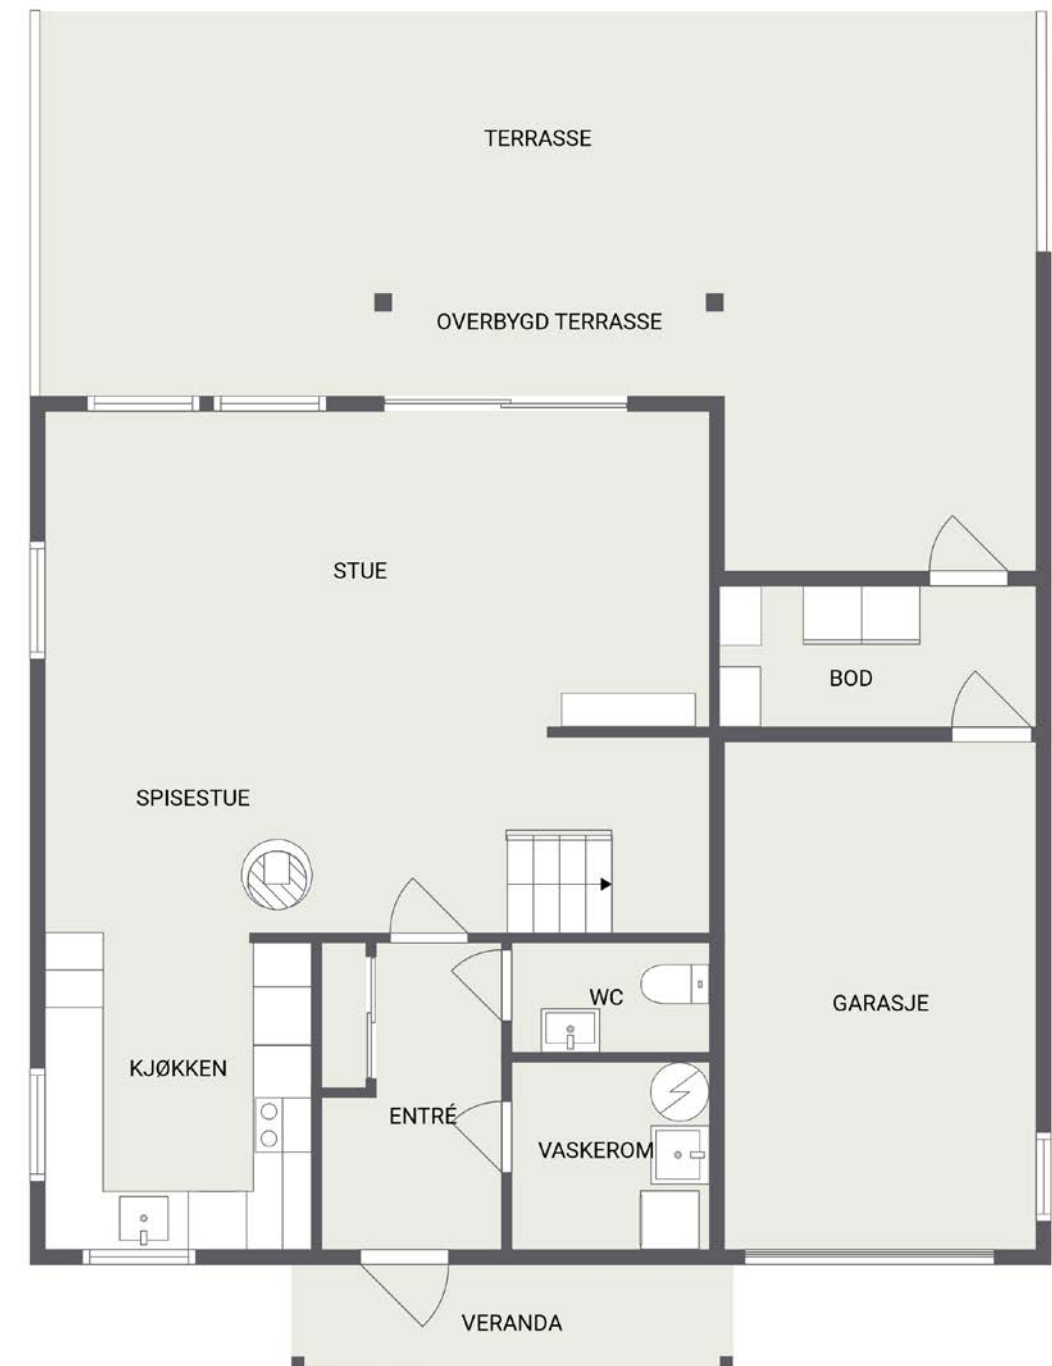
## 1. etasje

**Bruksareal fordelt på etasje**  
1. etasje  
BRA-i: 58 kvm Gang, stue, kjøkken, vaskerom og toalettrom.  
BRA-e: 21 kvm Garasje og bod.  
2. etasje  
BRA-i: 58 kvm Gang, bad, teknisk rom/bod og 3 soverom.

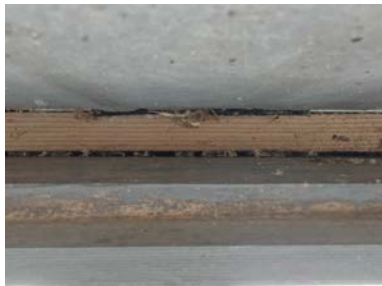
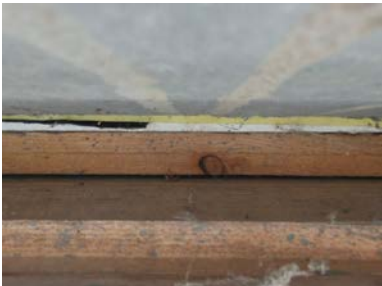
Veggene har bindingsverkskonstruksjon fra byggeår. Fasade/kledning har liggende bordkledning.

Utbygger av boligen har skriftlig bekreftet at løsningen for lufting er ivaretatt, selv om inntaksspalten enkelte steder er mindre enn 5 mm. På bakgrunn av dette settes tilstandsgraden til TGIU.

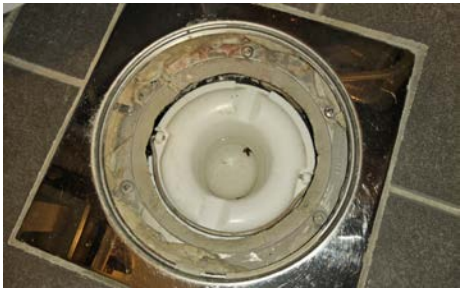
#### Sluk, membran og tettesjikt

Det er plastsluk og membran med dokumentert utførelse.

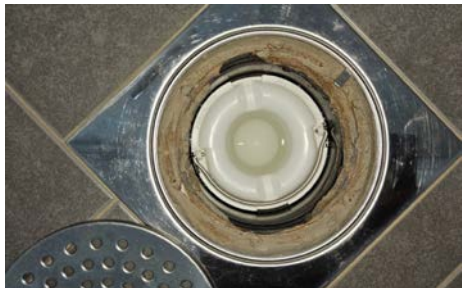
### Sluk, membran og tettesjikt

Det er plastsluk og membran med dokumentert utførelse.

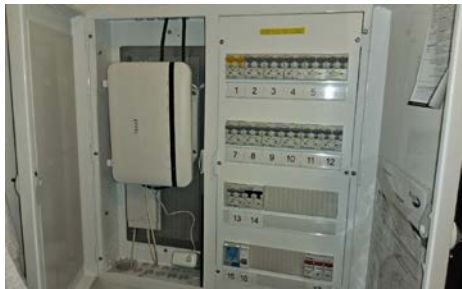
Tilstandsgraden er vurdert ut fra den forenklede og begrensede kontrollen som forskriften inneholder. El-anlegget kan ha feil og mangler som en slik forenklet undersøkelse ikke vil avdekke. Vær derfor oppmerksom på denne risikoen, og søk videre veiledning eller få en fullstendig kontroll utført av registrert elektrovirksomhet.

Elektrisk skjult anlegg med automatsikringer. Det er gjennomført boligkontroll i henhold til NEK 405-2 uten registrerte avvik. Vurderingen av anlegget baserer seg derfor på denne rapporten.
