Tjøllinggaten 45, 3112 TØNSBERG

**Moderne 2-roms leilighet i et rolig
og sentralt nabolag - Stor, solrik
balkong - Parkering - bad fra 2020**

Befaringsdato: 09.08.2024

Rapportdato: 09.10.2024

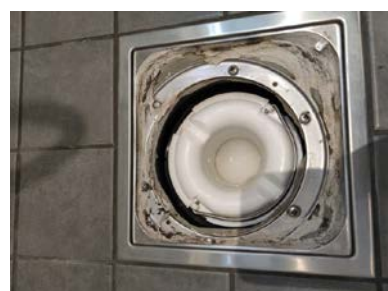
2. ETASJE > BAD

TG 0 Sluk, membran og tettesjikt

Det er synlig membran i sluk, arbeider er utført av fagfolk.

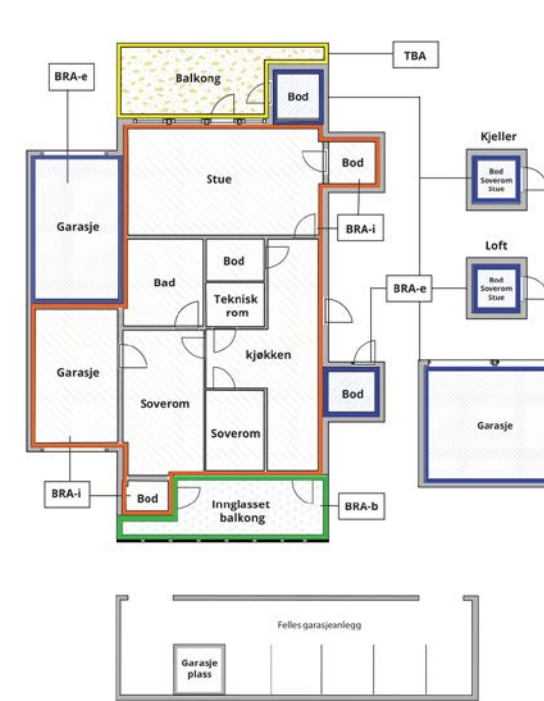
BRA = BRA-i + BRA-e + BRA-b

Bruksarealet for bygningen er bruttoarealet minus arealet som opptas av yttervegger.

Internt bruksareal (BRA-i)	Arealet innenfor boenheten(e)
Eksternt bruksareal (BRA-e)	Arealet av alle rom utenfor boenheten(e) og som tilhører denne, slik som for eksempel bod
Innglasset balkong mv (BRA-b)	Arealet av innglasset balkong, veranda eller altan når denne er tilknyttet boenheten(e)
Terrasse- og balkongareal (TBA)	Arealet av terrasser, åpne balkonger og åpen altan tilknyttet boenheten(e)
