Tjøllinggaten 45, 3112 TØNSBERG

**Moderne 2-roms i et rolig og sentralt nabolag - Varmtvann inkl, bad fra 2020. Stor, solrik/vestvendt balkong - Parkering**

# Tilstandsrapport

# Andelsnummer 16

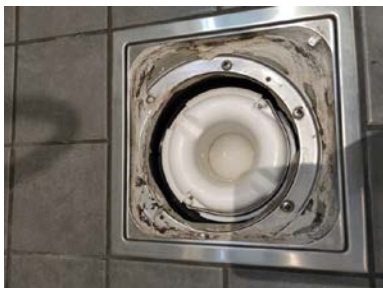
### 📌 TG 0 Sluk, membran og tettesjikt

Det er synlig membran i sluk, arbeider er utført av fagfolk.
