Urban og lys 4-roms med solrik balkong.

Vøyensvingen 2

Tilstandsrapport

BOLIGBYGG MED FLERE BOENHETER

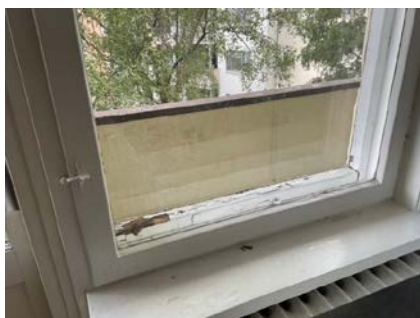
- Karmene i vinduer er slitte og det er sprekker i trevirket.

- Det må foretas lokal utbedring.
- Det må påregnes noe vedlikehold og at enkelte vinduer må skiftes ut.

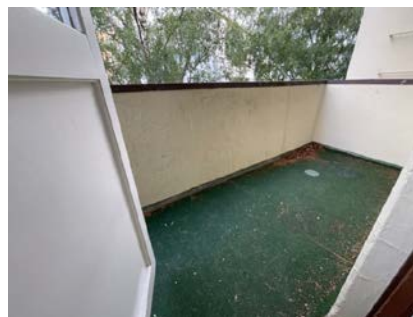
- Overflater: Ujevnheter, riss, noe sår i overflater mm.
- Etasjeskille/gulv mot grunn: Målt høydeforskjell på mellom 10 - 20 mm innenfor en lengde på 2 meter. Tilstandsgrad 2 gis med bakgrunn i standardens krav til godkjente måleavvik.

TG 2 Overflater

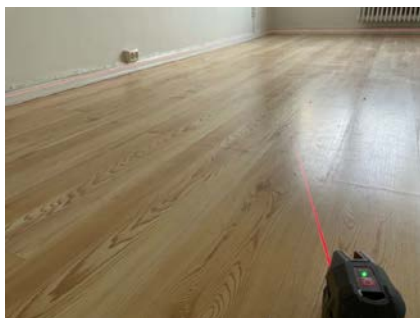
- Målt høydeforskjell på mellom 10 - 20 mm innenfor en lengde på 2 meter. Tilstandsgrad 2 gis med bakgrunn i standardens krav til godkjente måleavvik.

Nivellering stue/kjøkken, avvik ca. 10-20 mm

- For å få tilstandsgrad 0 eller 1 må høydeforskjeller rettes opp. Ytterligere undersøkelser må foretas for å få kartlagt omfanget for utbedring.

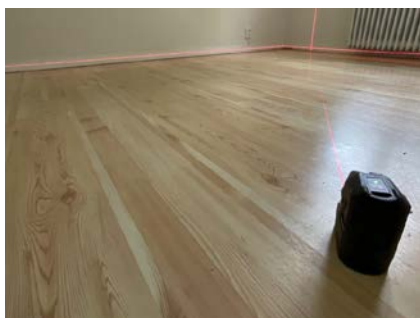
Nivellering soverom, avvik ca. 10-20 mm

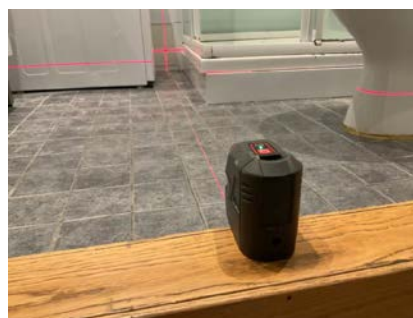
4. ETASJE > BAD/WC

- Det er påvist avvik i fallforhold til sluk i forhold til krav i forskrift på byggetidspunktet.

- Våtrommet fungerer med dette avviket.

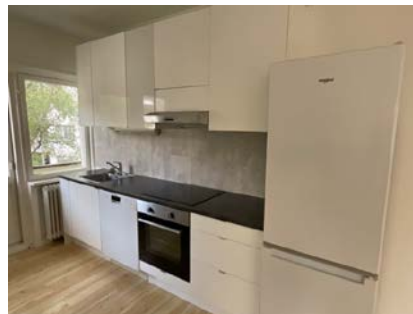
4. ETASJE > STUE/KJØKKEN M/UTG BALKONG

Foliert glatt innredning fra IKEA, soft close, armatur, laminat benkeplate med nedfelt stålkum og keramisk topp, integrert komfyr, oppvaskmaskin, frittstående kjø/frys.
