Kopperudvegen 18, 2055 NORDKISA

**Lekkert småbruk m/enebolig og
kårbolig sentralt beliggende *
Driftsbygning * Verksted/vaskehall
* Perfekt for hestehold**

Tilstandsrapport

- Enebolig
- Kopperudvegen 18, 2055 NORDKISA
- ULLENSAKER kommune
- # gnr. 99, bnr. 12

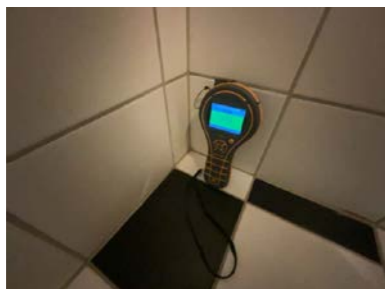
ETASJE > BAD 2

📍 TG 2 Overflater Gulv

Slitte og misfargede fuger er registrert, dette er normalt. Gulvet utenfor dusjsone har fall under 1:100. I slike tilfeller skal membranen ha en oppkant på minst 15mm over ferdig gulv ved terskel. Det er ikke spalte i terskel på dusj slik at evt. lekkasjevann vil renne ut av våtrommet i stedet for ned i sluk.

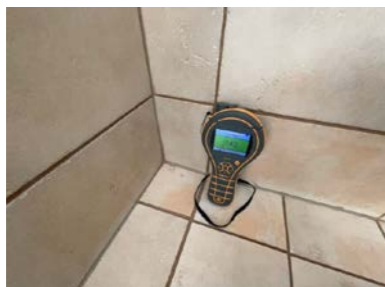
ETASJE > BAD

TG 2 Overflater Gulv

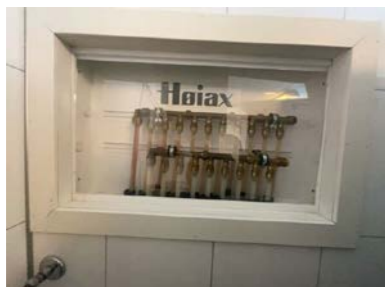
TG 1 Avløpsrør

Synlige avløpsrør i: Plast. Anlegget er ikke teknisk vurdert. Jeg er ikke VVS fagmann, kontakt rørlegger for evt. nærmere kontroll av anlegget. Bunnledningene og utvendige ledninger er nedgravd og ikke tilgjengelig for inspeksjon.
