Nøkkelinformasjon

Salgsobjekt: Småbruk  
Eierform: Eiet  
Byggeår: 2011  
BRA-i/BRA Total 283/1285 kvm  
Tomtstr.: 16510.4 m²  
Soverom: 5  
Antall rom: 6  
Gnr./bnr. Gnr. 99, bnr. 12  
Oppdragsnr.: 1205240287

# Tilstandsrapport

Enebolig

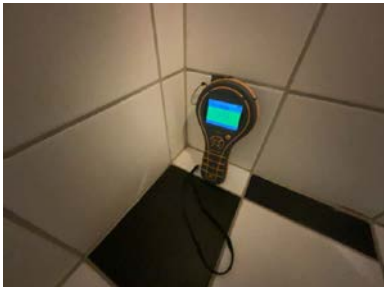
## ETASJE > BAD 2

### TG 2 Overflater Gulv

Slitte og misfargede fuger er registrert, dette er normalt. Gulvet utenfor dusjsone har fall under 1:100. I slike tilfeller skal membranen ha en oppkant på minst 15mm over ferdig gulv ved terskel. Det er ikke spalte i terskel på dusj slik at evt. lekkasjevann vil renne ut av våtrommet i stedet for ned i sluk.

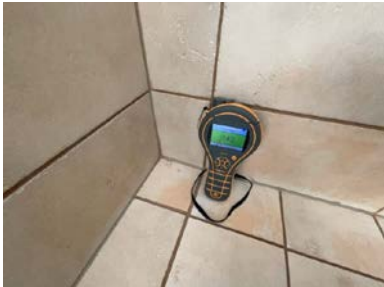
## ETASJE > BAD

### TG 2 Overflater Gulv

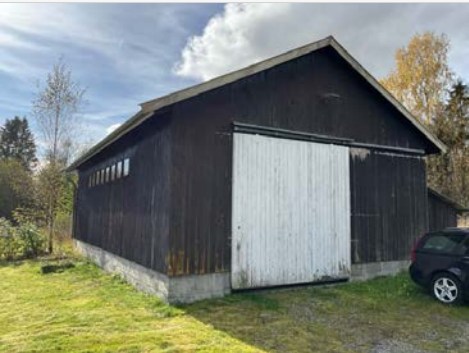
Vognskjul

Garasje, uthus o.l. er ikke teknisk vurdert på linje med bolighuset. Tilstandsgrad er derfor ikke angitt.  
Bygningen har vedlikeholdsbehov.

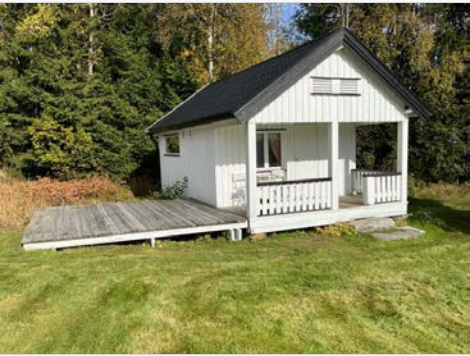
Anneks

Garasje, uthus o.l. er ikke teknisk vurdert på linje med bolighuset. Tilstandsgrad er derfor ikke angitt.  
Bygningen har vedlikeholdsbehov.
