Skolseggli 41, 2019 SKEDSMOKORSET

**Attraktiv kjedet enebolig på enden  
med solrike uteplasser | Kort vei til  
skole, barnehage og buss | Bør  
sees!**

# Velkommen til Brånåsen og Skolseggli 41, din nye bolig?

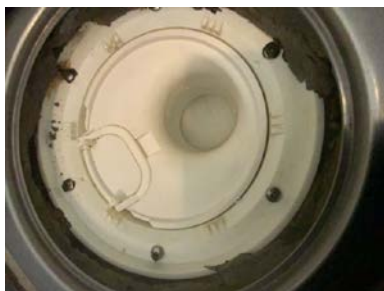
#### Vurdering av avvik:

#### Konsekvens/tiltak

- Installering av tett dusjkabinett anbefales.
- Overvåk tilstanden jevnlig. For å få tilstandsgrad 0 eller 1 må tettesjiktet skiftes ut, men tidspunktet for når dette er nødvendig er vanskelig å si noe om.

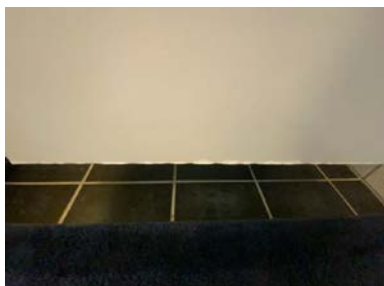
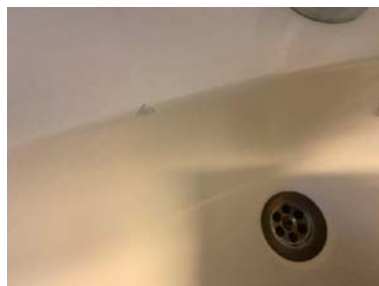
### TG 2 Sanitærutstyr og innredning

#### Vurdering av avvik:

- Det er påvist skader på innredning.

Servant og underskap vurderes å ha tiltenkt funksjon utover nevnte skader. For å lukke avviket må dette skiftes til nytt.

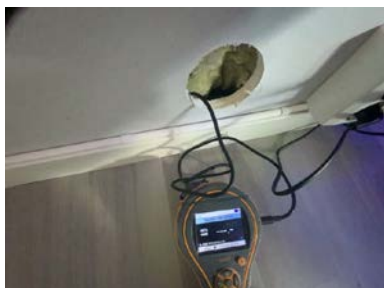
### 📍 TG 1 Tilliggende konstruksjoner våtrom

Hulltaking er foretatt uten å påvise unormale forhold.

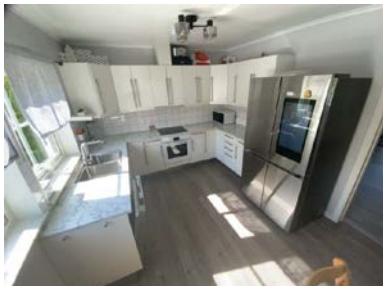
#### Vurdering av avvik:

- Det er påvist andre avvik:

- Det må foretas tiltak for å lukke avviket.

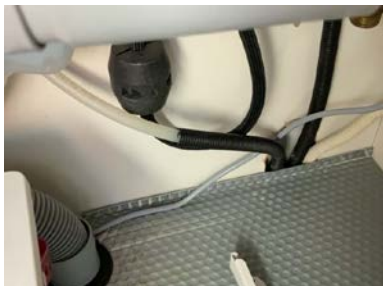
#### Vurdering av avvik:

- Det må monteres tettemuffer i enden av varerørene.

Etabler tettemuffer for å unngå vann i skap ved lekkasje.

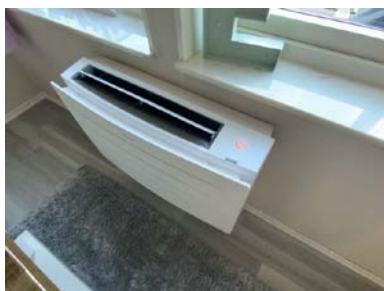
## TG 1 Varmesentral

Det er installert varmepumpe. Gulvmodel.

Årstall: 2022

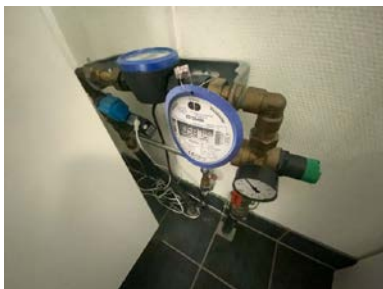
Utvendige avløpsrør er av plast Utvendige vannledninger er av plast (PEL) Det er offentlig avløp via private stikkledninger Det er offentlig vannforsyning via private stikkledninger.

Hovedstoppekran med vannmåler på toaettrum. Etablert vannstopper med føler.
