Tiltalende 3-roms leilighet med oppgradert standard - varmtvann inkl. - varmepumpe!

Velkommen til Frøyas vei 16!

Befaringsdato: 07.04.2026

Rapportdato: 13.04.2026

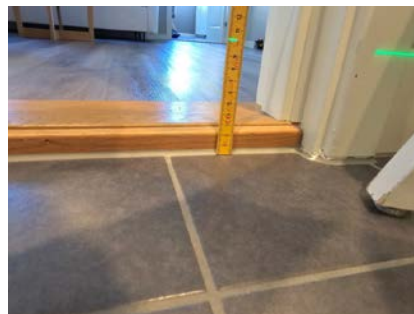
ETASJE > BAD

Ekelist er ikke fjernet det er derfor ukjent hvor høyt membran er ført opp ved terskel.
