## Motzfeldts gate 18

Tilstandsrapport

Befaringsdato: 10.03.2026

Rapportdato: 11.03.2026

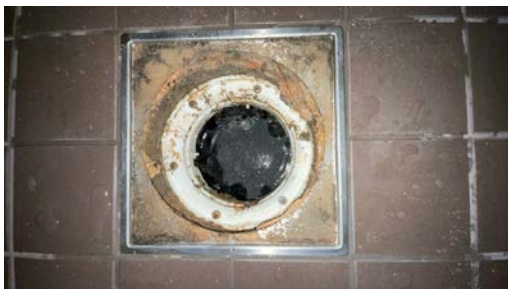
## 2. ETASJE > BAD

#### Vurdering av avvik:

- Det er rundt sluk påvist en ikke-fagmessig utførelse av membran/tettesjikt/klemring.
- Mer enn halvparten av forventet brukstid er passert på membranløsningen.
- Det er avvik:

Det må monteres vannlås i sluket.

Det bør lages en penere avslutning rundt membranen som kommer opp av gulvet rundt servantavløpet.

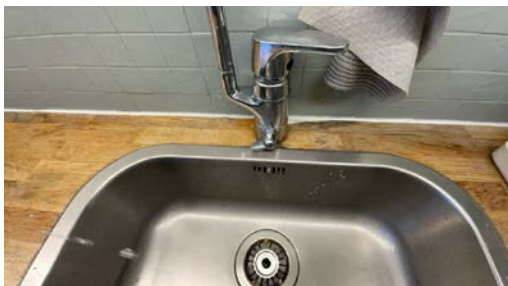
## 2. ETASJE > KJØKKEN

### Vurdering av avvik:

- Det er avvik:

Det er noe bruksslitasje og fuktskade på benkeplaten.

Det er ikke montert lekkasjestopper i kjøkkenbenken, eller komfyrvakt.

Det anbefales å montere lekkasjestopper i kjøkkenbenken, og komfyrvakt.
