Ilavegen 1, 2165 HVAM

**Perfekt familiebolig med 4/5  
soverom - 2 bad - Solrik  
utsiktstomt - Dobbel garasje -  
Meget barnevennlig område**

# Velkommen til Ilavegen 1!

# Tilstandsrapport

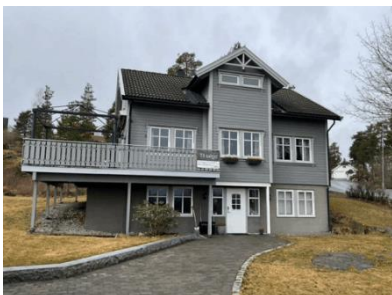
Takrenner og nedløp i stål/blekk.

#### Vurdering av avvik:

Det mangler plattform til feier, dette kravet varierer fra område til område fra feiervesen, avvik etter NS3600.

- Plattform for feier må monteres.

Snøfangere må monteres for å lukke avviket, dette var ikke et krav på oppføringstidspunktet.

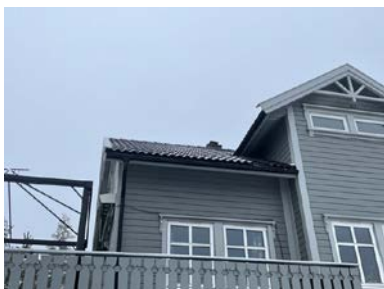
### Veggkonstruksjon

Bindingsversvegger over grunnmur med liggende panel som værhud.

#### Vurdering av avvik:

- Det bør foretas tiltak for å bedre lufting av kledningen.

Rehabiliteringer/utbedringer må påregnes.

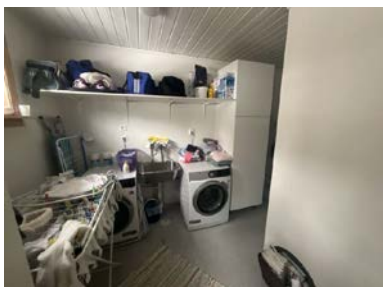
### 1 ETASJE > VASKEROM

#### Overflater vegger og himling

- Det er påvist andre avvik:

- Det må foretas tiltak for å lukke avviket.

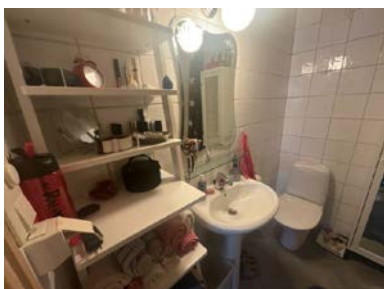
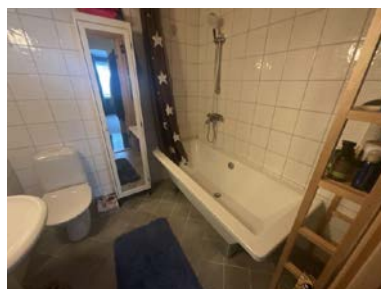
## UNDERETASJE > BAD

### Overflater vegger og himling

- Det er påvist andre avvik:

- Det må foretas tiltak for å lukke avviket.

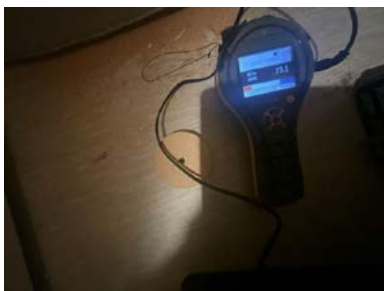
## KJØKKEN

### 1 ETASJE > KJØKKEN

- Det må foretas tiltak for å lukke avviket.

Oppussing må påregnes på sikt.
