Grønnegata 61D, 2317 HAMAR

**HAMAR SENTRUM**

# gnr. 1, bnr. 5445, snr. 15

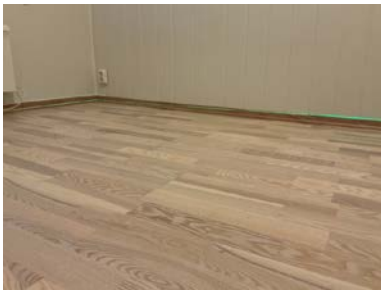
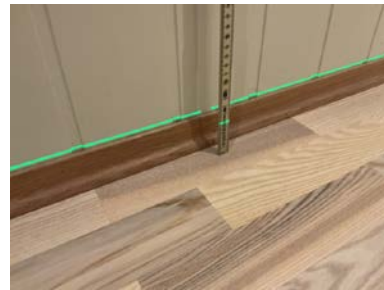
Det er målt en høydeforskjell på ca. 40 mm i etasjeskillet i soverom, over en total lengde på ca. 3,2 m. Bygningen er fra 1890, og skjevhetene vurderes å ha sammenheng med alder, opprinnelig konstruksjonsløsning og setninger over tid. Avviket vurderes som merkbart, men forenlig med byggets alder og bruk.

Skjevheter i etasjeskillet innebærer økt risiko for videre bevegelse og lokale skader i overflater og tilstøtende konstruksjoner. Forholdet bør følges med jevnlig observasjon, og tiltak som avstivning, forsterkning eller oppretting av konstruksjonen bør påregnes dersom skjevhetene øker eller gir funksjonelle utfordringer

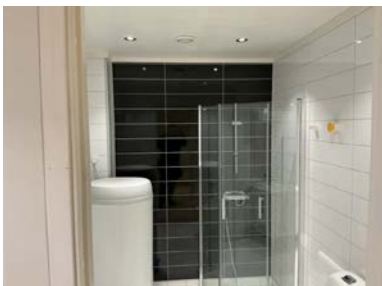
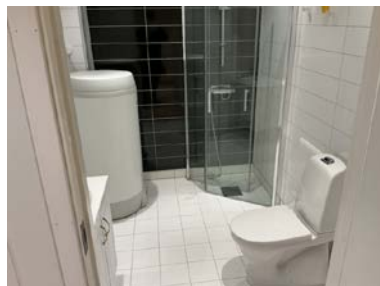
## 1. ETASJE > BAD

### TG 2 Overflater vegger og himling

Det er registrert stedvis svertesopp i elastiske fuger. Videre er det registrert at elastiske fuger mellom underkant av baderomsplater og bunnsokkel har manglende vedheft. Forholdene vurderes å ha sammenheng med alder, fuktbelastning og slitasje på fugematerialene.

Svekket funksjon i elastiske fuger innebærer økt risiko for fuktpåvirkning bak plater og i tilstøtende konstruksjoner. Elastiske fuger bør fornyes for å gjenopprette tilfredsstillende tetthet og redusere risiko for videre fuktpåvirkning.

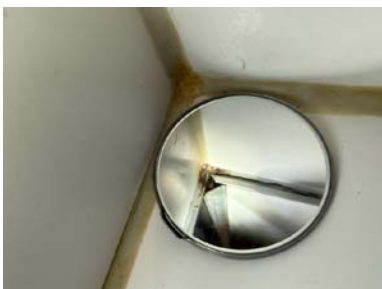
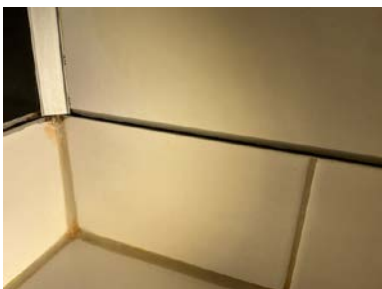
## 1. ETASJE > BAD

### TG 2 Overflater Gulv

Redusert høydeforskjell og usikker utførelse ved terskel innebærer økt risiko for fuktpåvirkning i dørterskel og tilstøtende konstruksjoner. Det anbefales å etablere automatisk lekkasjestopper med fuktsensor plassert ved dør som et midlertidig risikoreduserende tiltak i påvente av oppgradering av våtrommet. Ved oppgradering bør gulvoppbygning, sluk og tettesjikt etableres med forskriftsmessige løsninger.

Alder og manglende dokumentasjon innebærer økt risiko for redusert funksjon i membran og tettesjikt, med påfølgende risiko for fuktpåvirkning i konstruksjonen. Det anbefales at dusjkabinett monteres og benyttes som et midlertidig risikoreduserende tiltak i påvente av oppgradering av våtrommet, da dette begrenser fuktbelastningen på gulv og vegger.

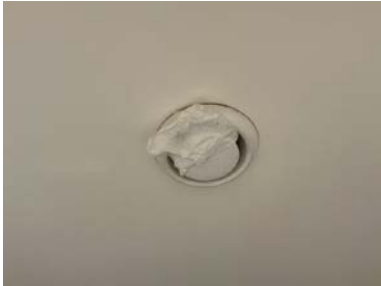
## 1. ETASJE > BAD

### Tilleggende konstruksjoner våtrom

På grunn av våtrommets utforming er det ikke praktisk mulig å gjennomføre fuktmåling/hulltaking i et område der det erfaringsmessig forekommer skader. Dusjsonen er plassert mot vegg tilstøtende til naboenhets/fellesareal. Hulltaking med 73 mm hullbor og fuktmåling i lukkede konstruksjoner er derfor foretatt i nedre del av vegg fra tilstøtende entré. Undersøkelsen viser ingen tegn til skader eller fukt i konstruksjonen. Piggmåling: under 6 vektprosent.

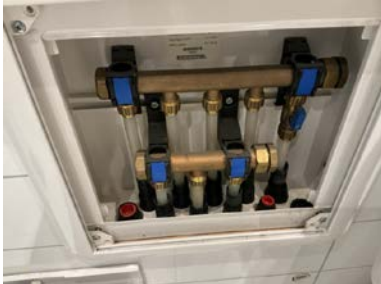
## TG 1 Avløpsrør

Synlige avløpsrør i plast.
