Tilstandsrapport

Boligbygg med flere boenheter

Vestlinna 2 B, 2022 GJERDRUM

Befaringsdato: 03.02.2025

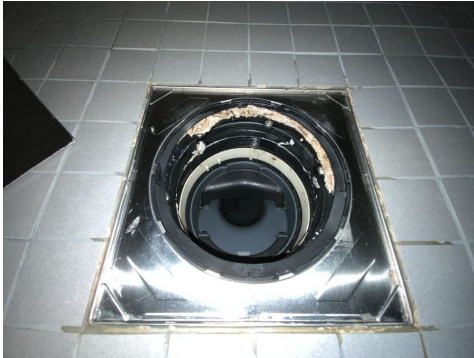
Det er plastsluk og smøremembran med dokumentert utførelse.

Kontroll av sluk.

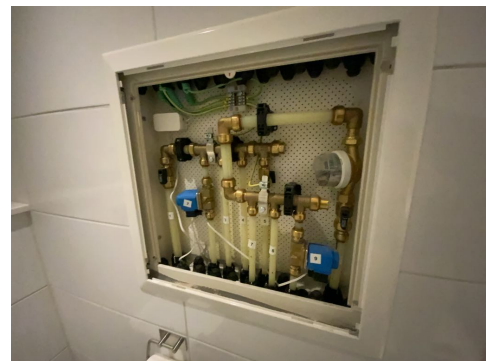
Vannrør fra byggeår av materialtype pex og kobber. Fordelerskap på badet. Waterguard i benkeskap på kjøkken for god sikring av lekkasjevann. Alder er normalt i seg selv en vurderingskriterie hva angår slitasjegrad. Videre bemerkes at bunnledninger av den årsak følgerig heller ikke er kontrollert.

Besiktigelse av røropplegg.

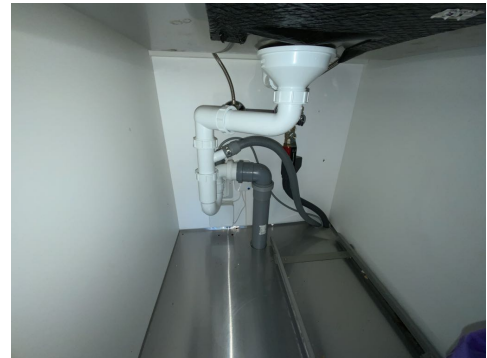
Besiktigelse av røropplegg.

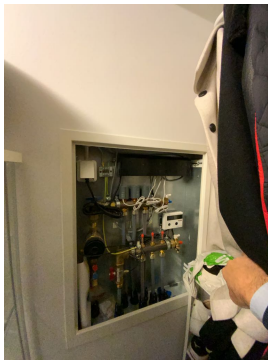
Vannbåren varme i gulvet fra byggeår. Grunnet skjult i konstruksjonen er røropplegg i hovedsak vurdert opp mot alder og normal forventet levetid.

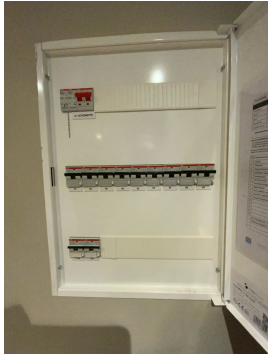
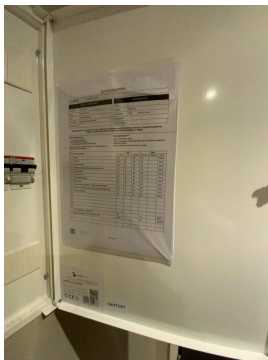
Med tanke på fremlagt dokumentasjon og utførte sjekkpunkter er anlegget vurdert til TG 1, men det tas særskilt forbehold for underliggende feil og mangler som ikke kan kontrolleres grunnet skjult i konstruksjonen.
