St. Olavs gate 71 B, 2317 HAMAR

## HAMAR SENTRUM

Eierskifterapport

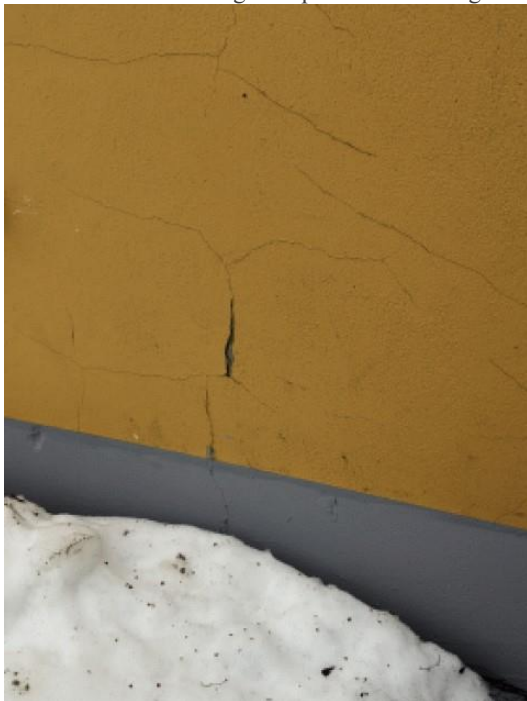
**Merknader:** Det ble registrert en del riss og sprekker i utvendig pussede flater.

Normal levetid utvendig malt puss før utbedring 4år - 18år.

TAKSTMANNENS VURDERING VED TG2:	
2.1	Yttervegger
	Utbedring av riss og sprekker. Bør konferere med leverandør av pussystemer før event. utbedring.
7.1.1	Bad Overflate vegger og himling
	Utskifting av fliser over dør. Kostnadsestimert kr.4000,-. Etablering av tilluft i dør.

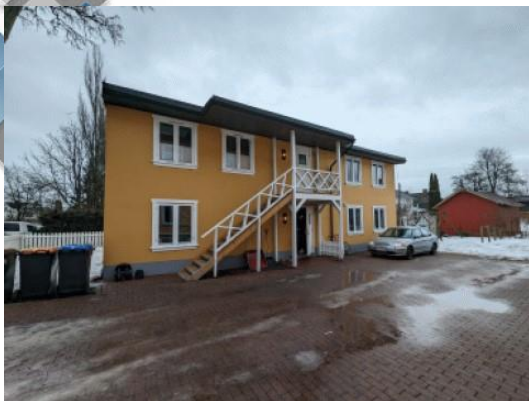
**Merknader:** Rekkverk tilfredsstillende ikke krav til sikkerhet. Åpninger i rekkverk skal maksimum være 0,10m (10cm).  
Mangler håndløper venstre side.

Det ble målt høye fuktverdier i trappekonstruksjonen ned i mot bakkenivå og på rekkverk. Noe råte ble også registrert på rekkverk.

\* Balkonger, verandaer og lignende: Rekkverk tilfredsstillende ikke krav til sikkerhet. Åpninger i rekkverk skal maksimum være 0,10m (10cm). Mangler håndløper venstre side. Det ble målt høye fuktverdier i trappekonstruksjonen ned i mot bakkenivå og på rekkverk. Noe råte ble også registrert på rekkverk. Rekkverk skal ha høyde og utforming som sikrer mot fall og sammenstøt. Rekkverk skal utformes slik at klatring forhindres. Dette er vel en sameie sak.

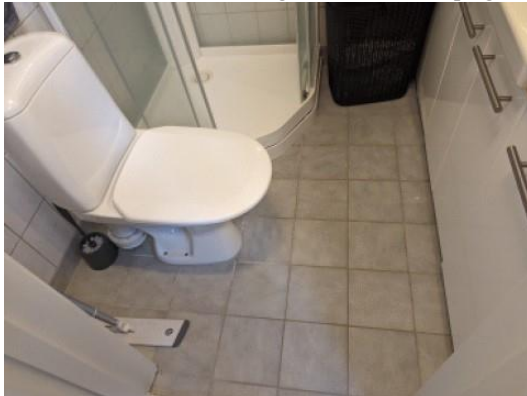
Fuktkontrollert med egnet kontrollutstyr, uten å registrere for høye fuktverdier.

Ingen dokumentasjon på membran foreligger.

- Normal levetid for fliser og smøremembran på vegg før utskifting er 10 til 20år.
- Normal levetid for fliser og smøremembran på gulv før utskifting er 10 til 30år.

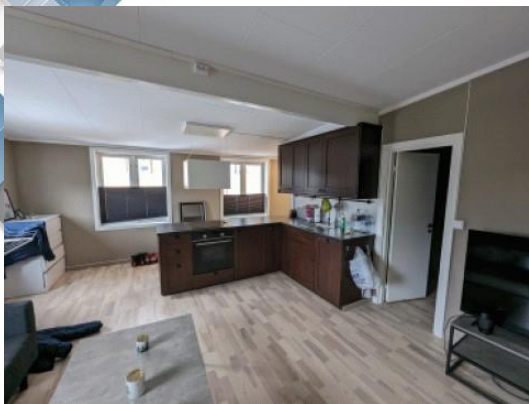
Integrert stekeovn 2024, kjøleskap, oppvaskmaskin, induksjon platetopp, mekanisk avtrekksvifte med kullfilter (omluft), kum med 1 greps blandebatteri og laminat benkeplate. Komfyrvakt. Lys under overskap. Åpne og skjulte kobber vannrør. Avløp i pvc/plast.

**Merknader:** Det registreres normalt vanntrykk og god avrenning fra vannkran, ved visuell besiktigelse. Kjøkkenet fremstår i god stand, og som forventet i forhold til bruksslitasje. Generelt vedlikehold.
