Olaf Aakranns veg 15, 2414 ELVERUM

Pent oppusset rekkehus på én flate med 2 soverom. Selveiet tomt med stor og solrik terrasse på 61m² mot syd!

Tilstandsrapport

REKKEHUSLEILIGHET

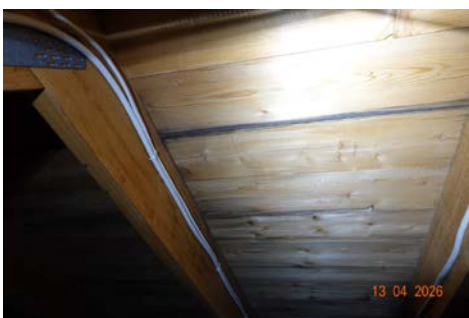
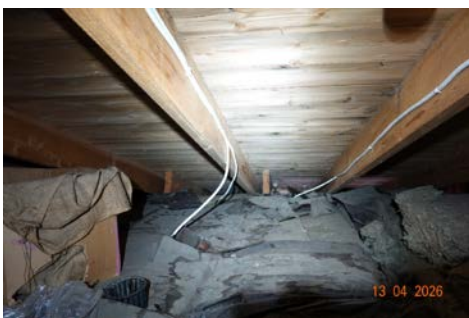
Det er påvist fuktmerker i undertak/takkonstruksjoner og på papp til isolasjon. Ved bruk av fuktmåler ble det ikke registrert unormale verdier. Tørt ved befaring. Se bilder.
Avrevet papp på isolasjon på loft.
Vepsebol på loft.

Fuktskjolder nederst på gipsplater. Sannsynligvis etter tidligere kondensproblematikk fra rør. Anbefaler ytterligere undersøkelser.

Det bør gjennomføres ytterligere undersøkelser for å avklare årsaken til fuktmerkene og fuktskjoldene, samt vurdere om det er behov for utbedringer for å hindre fremtidige fuktproblemer.

Vepsebol på loft bør fjernes for å unngå risiko for skadedyr og uønsket aktivitet.

Konsekvensen av å ikke utbedre forholdene kan være økt risiko for fuktskader, redusert isolasjonsevne og potensielle følgeskader på bygningskonstruksjonen.

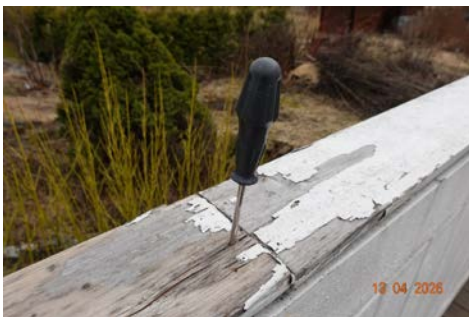
Det er påvist råteskadet toppbord og levegg.

Råteskadet treverk i levegg bør skiftes ut for å hindre videre forringelse og opprettholde konstruksjonens styrke og sikkerhet.
Dersom tiltak ikke iverksettes, kan skaden utvikle seg og føre til økte vedlikeholdskostnader samt redusert levetid for leveggen.
Slitte terrassebord og rekkverk bør vurderes utbedret eller vedlikeholdt for å forlenge levetiden og redusere risikoen for ytterligere skader.
Dersom tiltak ikke iverksettes, kan skadene utvikle seg og føre til økte vedlikeholdskostnader samt redusert levetid for konstruksjonen.
