Furulundjordet 23B, 2070 RÅHOLT

**Halvpart av tomannsbolig med  
egen innkjøring. Garasje. Skjermet  
uterom. Barnevennlig og attraktiv  
beliggenhet**

Vertikaldelt tomannsbolig  
Furulundjordet 23 B  
2070 Råholt

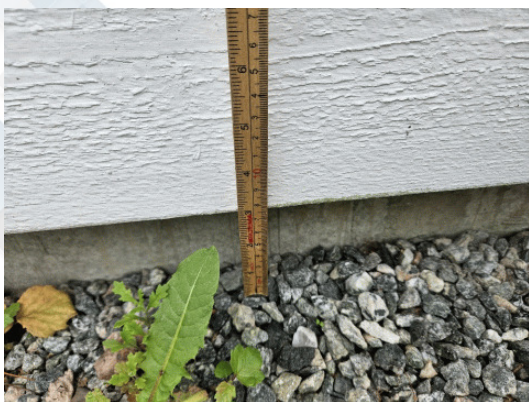
Ytterkledning fremstår i grei stand, men deler av ytterkledning er montert for nærme grunn og står disponibel for fuktinntrenging. TG2

Utskifting/vedlikehold: Normal tid før maling av utvendig trekledning er 6 - 12 år.

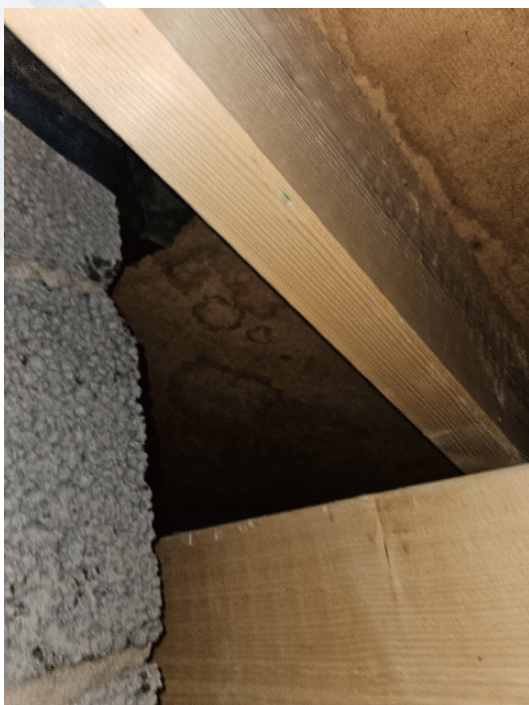
Det er fuktskjolder på suplater rundt skorsteinen, dette kommer av kondens og disse fremstår som fra eldre dato.

**Merknader:** Utskifting/vedlikehold: Normal tid før utskifting av ødelagte deler av bjelkelag av heltre eller I-bjelker er 40 - 60 år.

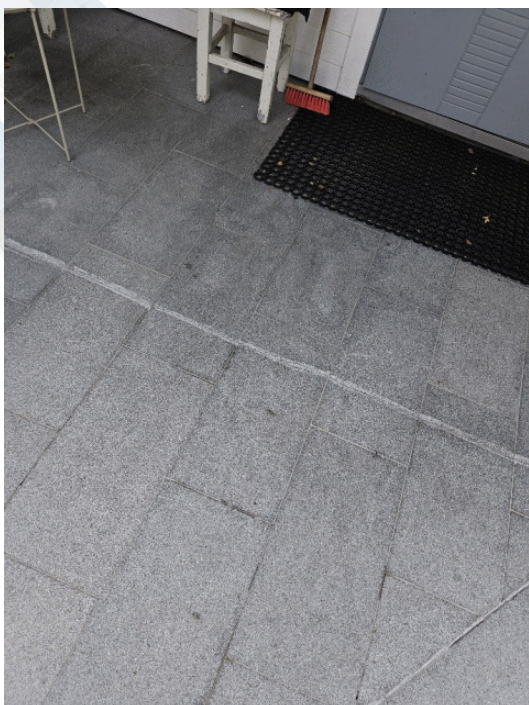
Terrassebordene fremstår i grei stand, men det er en del tørrsprekker. Hjemmelshavere opplyser om at de skal behandle terrassebordene en gang til før salg.

Verandaen har en horisontal setningssprekk som tyder på at deler av den har sunket noe ned i terrenget og det er gjort en form for provisorisk tetting mellom steinene i trappen. TG2 Hjemmelshavere opplyser at setningssprekken er passiv.

Utskifting/vedlikehold: Normal tid før overflatebehandling av terrassebord er 4 - 8 år.
