Nøkkelinformasjon

Salgsobjekt: Tomannsbolig
Eierform: Eierseksjon
Byggeår: 2014
BRA-i/BRA Total 93/93 kvm
Tomtstr.: 665 m²
Soverom: 3
Antall rom: 5
Gnr./bnr. Gnr. 227, bnr. 373
Snr. 4
Oppdragsnr.: 1006250029

Samlet vurdering

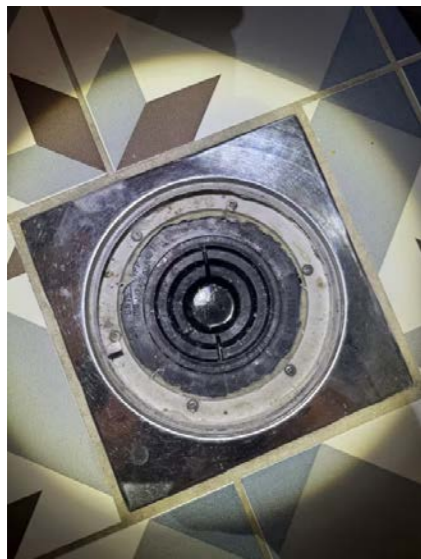
6.17 Toalettrom

Sluk på toalettrom. Påstrykningsmembran ført til klemring i sluk, utførelse OK.

Er det påvist fukt/skader på toalettet?	Nei
Type ventilasjon	Mekanisk avtrekk
Rommet har mekanisk avtrekk med tilluft ved dør.	
Er det skader på utstyr og innredning?	Nei
Er det innebygd sisterner?	Ja
Er det manglende dreinsåpning for å synliggjøre lekkasje fra innebygd sisterner?	Nei, annen godkjent løsning
Oppsummering av toalettrom	
Det er safty bag i innebygget sisterner.

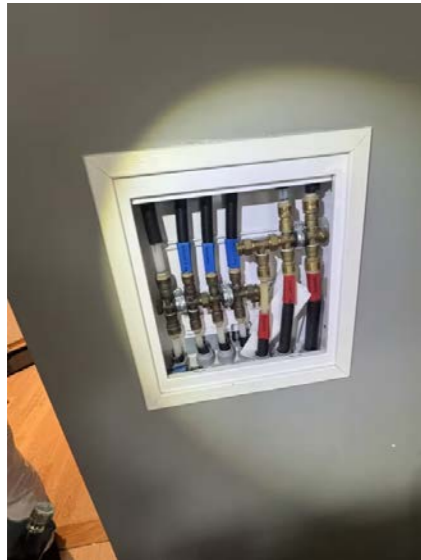
6.20 Vannledninger

Fordelerskap på soverom i 2. etasje.

Type anlegg	Rør i rør system
Er det utført arbeider på anlegget etter byggeår?	Nei
Er det etablert fordelerskap?	Ja
Er det manglende vannstoppesystem i tilknytning til, eller manglende avrenning til sluk/avløp fra fordelerskap?	Nei
Har vannrør nådd en alder som gir økt risiko for skader eller følgeskader?	Nei
Er det manglende isolering av vannrør hvor det er risiko for frost eller kondens?	Nei
Er det registrert tegn til lekkasjer eller skader på vannrør?	Nei
Er det redusert vanntrykk ved prøving av to tappesteder samtidig?	Nei
Er det manglende tilgjengelighet til stoppekran?	Nei
Er det dårlig funksjon på stoppekran?	Nei
Oppsummering av vannledninger	TG-1
Fordelerskap er etablert på soverom i 2. etasje.	
Stoppekran er plassert under trapp i 1. etasje.

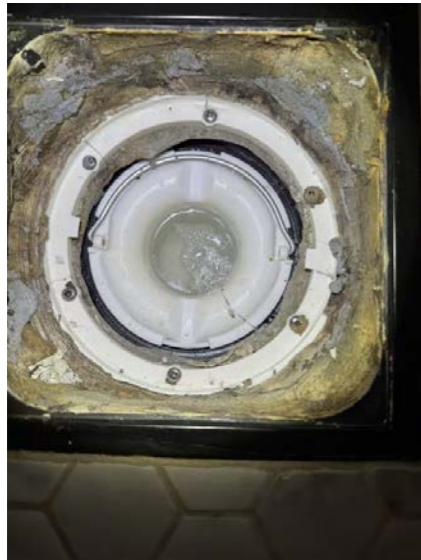
6.24 Våtrom

Sluk på bad i 2. etasje.

Er det manglende mulighet for renhold og inspeksjonsmulighet av sluk?	Nei
Type sluk	Plast
Er det påvist avvik ved utførelsen av membran/tettesjikt/klemring rundt sluk?	Nei
Er det påvist tegn på utettheter f.eks. rundt rørføringer eller andre overganger?	Nei
Er det påvist feil utførelse, feil materialvalg, eller skader i tettesjikt med fare for fuktskade?	Nei
Har membran/tettesjikt nådd en alder som gir økt risiko for skader eller følgeskader?	Nei

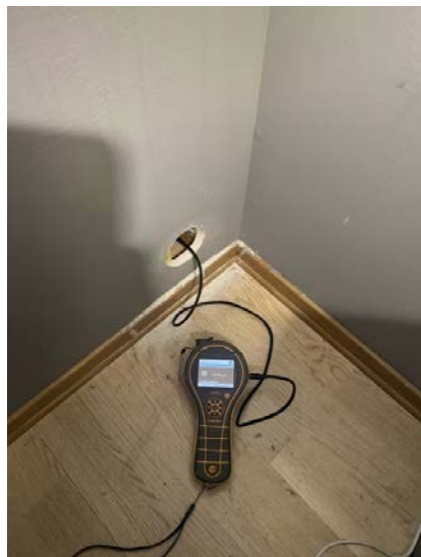
Måler etter fukt med pigg i treverk. Måler under 6 vektprosent, hvilket er OK.

Er det foretatt hulltaking fra tilstøtende rom?	Ja
Er det registrert fukt eller andre skader ved hulltaking?	Nei
Oppsummering av fukt	TG-0
Hulltaking er foretatt, uten å påvise unormale forhold. Hull ble tatt fra stue mot dusjsone. Det ble ikke registrert skadelig fukt ved fuktmåling med pigg (mindre enn 6 vektprosent) eller ved måling av relativ fuktighet. Det ble ikke registrert skade ved visuell kontroll. Målinger er gjort med Protimeter MMS3. Vurderingen gjelder for der hulltaking er foretatt; det kan ikke utelukkes skade på andre steder i vegg mot våtrom.
