Tilstandsrapport

Leilighet

Øvre Elvebakken 20, 5363 ÅGOTNES

Rapportdato: 03.04.2024

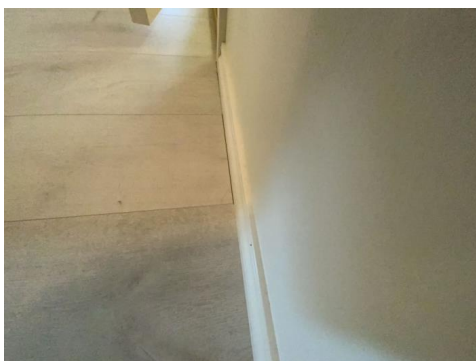
TG 2 Overflater

Laminat og fliser på gulver.
Platet og malte vegger og himlinger.

Gliper mellom gulvlist og laminatgulv enkelte steder.

- Det er ikke behov for utbedringstiltak.

Det er ikke behov for strakstiltak.

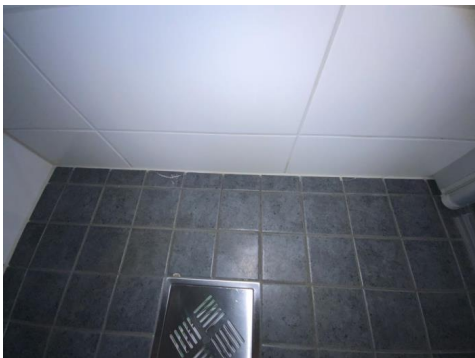
TG 2 Overflater Gulv

Fliser på gulv. Nedsenket gulv i dusjkrok.

Det er tilfredsstillende høydeforskjell, ca 50 mm, på gulv fra dør og til topp slukrist.

- Det er påvist sprekker i fliser.

Fire sprukne gulvfliser i dusjkrok.

- Våtrommet fungerer med dette avviket.

Det er ikke behov for umiddelbare tiltak. Eier har reservefliser, men det er utfordrende å skifte fliser, uten å skade membranen under.

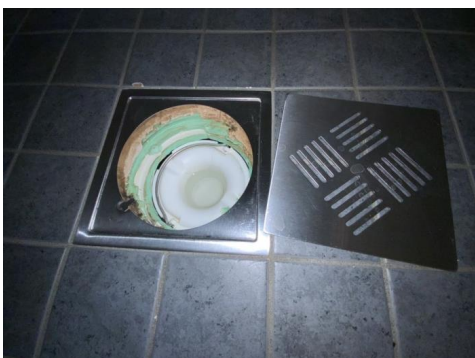
! TG 1 Sluk, membran og tettesjikt

Klemring og membran er synlig i plastsluk.

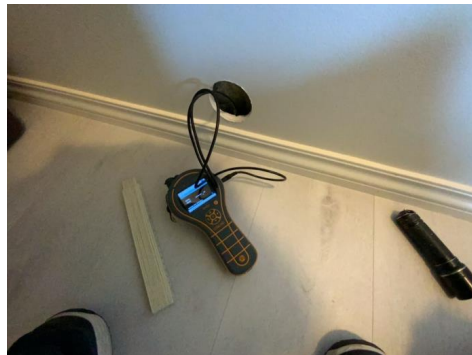
! TG 0 Tilliggende konstruksjoner våtrom

Det er boret hull i bod, bak dusjkrok. Det ble ikke registrert unormale fuktverdier.

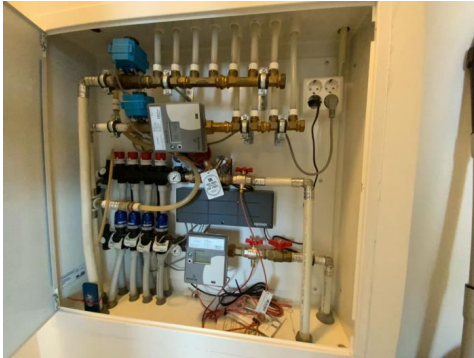
! TG 1 Vannledninger

Vannledninger av rør-i-rør-utførelse.

Det ble ikke registrert lekkasje i rørfordelerskap. Rørfordelerskapet bør kontrolleres regelmessig.

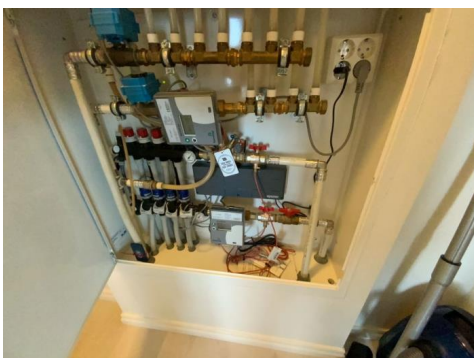
! TG 1 Vannbåren varme

Vannbåren gulvarmeanlegg, med gulvarme i gang, stue/kjøkken og i bad, fire soner.
