Kråvasslia 245, 5134 FLAKTVEIT

**Lækker 3-roms eierleilighet på
Flaktveit | 48 m² terrasse | Lave
fellesutgifter og parkering i
carport**

Tilstandsrapport

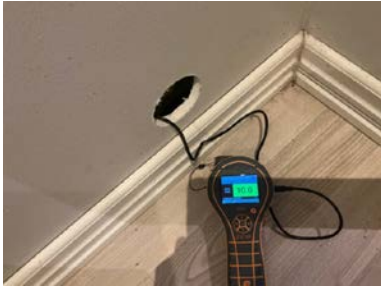
Gulvet har parkett. Veggene har plater. Hulltaking er foretatt uten å påvise unormale forhold. Hulltaking er foretatt ved/i Entre. Fuktkvotemåling (vekt%)

konstruksjonen ble målt til 10.

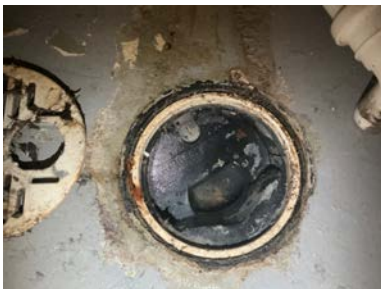
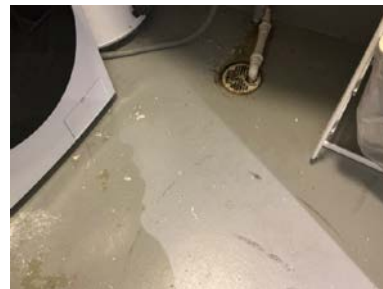
UNDERETASJE > VASKEROM: 4,8M²

Vurdering av avvik:

- Våtrommet har behov for omfattende oppgraderinger. For å sikre en løsning som oppfyller gjeldende krav, bør tettesjikt, sluk og røropplegg oppgraderes og dokumenteres.

Kostnadsestimat: 100 000 - 200 000

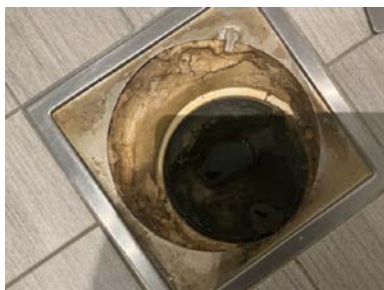
UNDERETASJE > BAD: 5,8M²

Vurdering av avvik:

- Det er påvist mangelfull/feil utførelse rundt rørgjennomføringer e.l. som gir fare for fukt i konstruksjonen i våtsone.
- Mer enn halvparten av forventet brukstid er passert på membranløsningen.
- Mer enn halvparten av forventet brukstid er passert på slukløsningen.

Det er ikke tilstrekkelig tetting ved rørgjennomføring i vegg i forbindelse med avløp til vask som øker risikoen for fukt i konstruksjonen ved en potensiell lekkasje.

- Eldre sluk av plast er ofte utsatt for lekkasjer og særlig i overganger. Eventuelle lekkasjer kan medføre fuktskader på tilleggende konstruksjoner.
- Konsekvensen er at det kan oppstå fuktskader i konstruksjonen bak overflatematerialet. Vann kan trenge inn gjennom utette rørgjennomføringer og forårsake fuktskader ved fukttilførsel gjennom enten bruksvann eller lekkasjevann.
- Overvåk tilstanden jevnlig. For å få tilstandsgrad 0 eller 1 må tettesjiktet skiftes ut, men tidspunktet for når dette er nødvendig er vanskelig å si noe om.
- Det er viktig å merke seg at levetiden til en membran varierer basert på kvalitet, installasjon og bruk. Eldre membraner kan bli sprø og sprekke opp, noe som fører til at de mister sin vanntettende funksjon. Dette kan resultere i vannlekkasjer gjennom vegger og gulv og fuktskader.

Overvåk tilstanden jevnlig. For å få tilstandsgrad 0 eller 1 må tettesjiktet og sluk skiftes ut, men tidspunktet for når dette er nødvendig er vanskelig å si noe om.

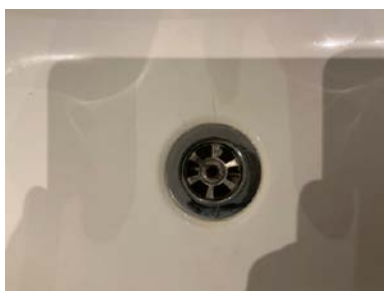
UNDERETASJE > BAD: 5,8M²

Vurdering av avvik:

- Det er ikke påvist tilfredsstillende løsning for å synliggjøre lekkasje fra innebygget sistene.
- Det er påvist riss/sprekker i utstyr på våtrommet.

- Uten dreneringsløsning/lekkasjesikring kan lekkasjer pågå over lang tid uten å bli oppdaget. Dette kan føre til omfattende fuktskader i omkringliggende byggematerialer.

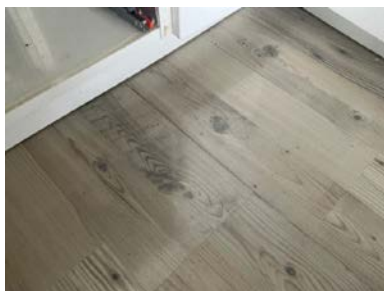
UNDERETASJE > KJØKKEN: 11,9M²

Fuktkontroll som er foretatt med fuktindikator ga ikke unormale fuktverdier i områder der det anses og være fare for fuktvandring. Disse områdene er i hovedsak i underskap under vask, området rundt oppvaskmaskin og på gulv rundt sokkel list.

Vurdering av avvik:

- Det er påvist skader/fuktskjolder i kjøkkengulvet.

Forholdet indikerer fuktpåvirkning og kan føre til videre skadeutvikling og redusert levetid på materialene. Nærmere kontroll og eventuelle utbedringstiltak anbefales.
