Iduns vei 11G, 3151 TOLVSRØD

**Praktisk og lettstelt
selveierleilighet på bakkeplan,
beliggende i rolig område. Solrike
uteplasser og parkering like ved.**

Befaringsdato: 21.10.2024 Rapportdato: 22.10.2024 Oppdragsnr.: 21248-1430 Referansenummer: JA1385

Autorisert foretak: Drammen Takstsenter AS Sertifisert Takstingeniør: Olav Rudland Kvilhaug Vår ref:

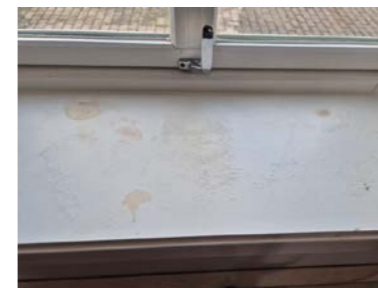
Vurdering av avvik:

- Det er avvik:

Innvendige foringer har en del fuktsveller.

Vindusforinger bør skiftes ut.

Kostnadsestimat: Under 10 000

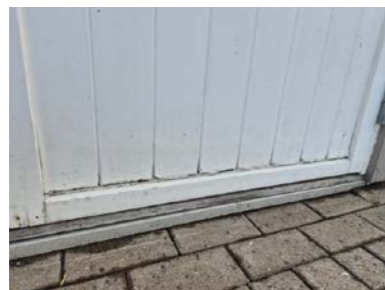
TG 2 Dører

Isolert og formpresset ytterdør med glassfelt.

Terrassedøren bærer utvendig preg av værslitasje og fuktsvelling.

Kostnadsestimat: Ingen umiddelbar kostnad

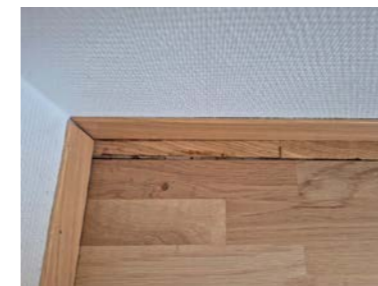
Gulvflatene bærer noe preg av bruksslitasje, og det er glipe i langsskjøten på kontoret, samt noe fuktmerker. Veggene har flere merker etter tidligere innfestninger, noe som anses som normalt i en brukt bolig.

Glipe i langsskjøt på kontor.

Skifte parkett og ytterligere tiltak må vurderes av kjøper.

Kostnadsestimat: 10 000 - 50 000
