Langøysundvegen 1148, 6674 KVISVIK

Tilstandsrapport

FRITIDSBOLIG

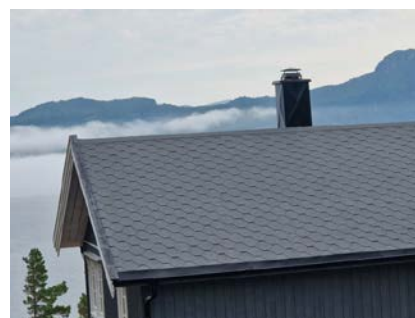
TG 1 Nedløp og beslag

Takrenner, nedløp og beslag er utført i sort stål.

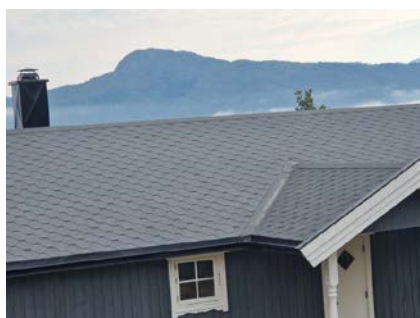
TG IU Takkonstruksjon/Loft

Punktet må sees i sammenheng med Takteking

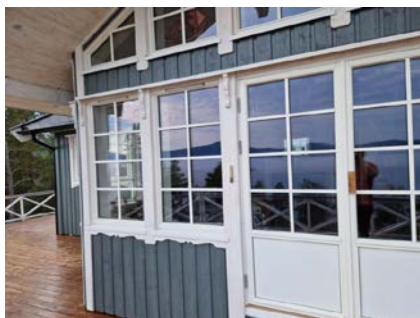
TG 2 Dører

Bygningen har malt hovedytterdør og PVC balkongdør.

Vurdering av avvik:

- Det er avvik:

- Tiltak:

Ytterdøren bør justeres.

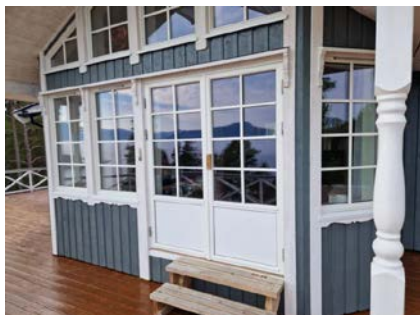
TG 3 Balkonger, terrasser og rom under balkonger

Hytten er oppført med en veranda på 2 sider av bygget. Verandaen er av terrassebord.

- Rekkverk må monteres for å lukke avviket.
- Åpninger i rekkverk må endres for å tilfredsstille krav på byggemeldingstidspunktet.

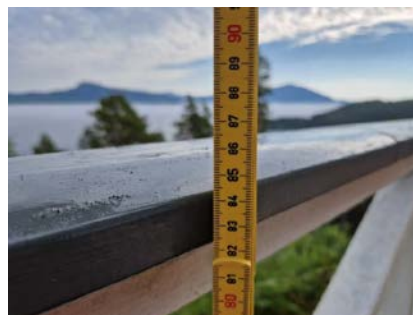
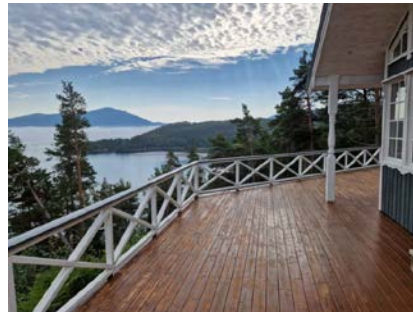
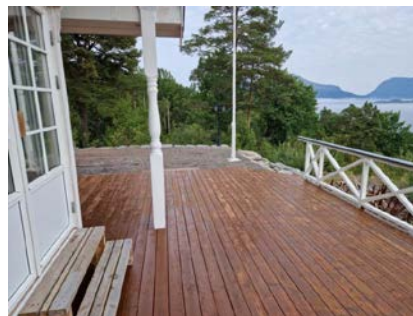
TG 3 Utvendige trapper

Eiendommen og boligen er oppført med utvendige trapper av treverk.

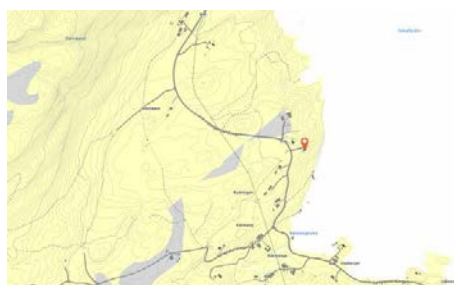
- Det bør gjennomføres radonmålinger.

Bygningen er ikke oppført med radonsikring. Anbefaler egen kontroll/måling og eventuelle tiltak.

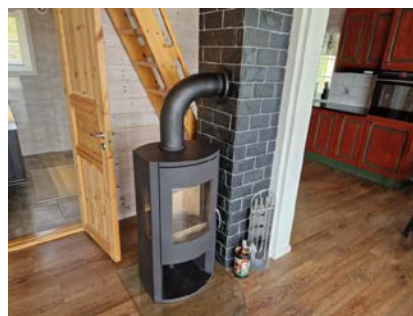
! TG 1 Pipe og ildsted

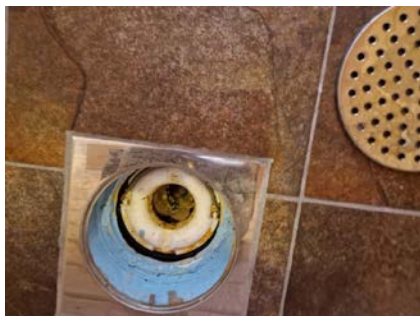
1. ETASJE > VASKEROM

TG 1 Sanitærutstyr og innredning

- Mekanisk avtrekk bør etableres.
- Det bør etableres tilfredsstillende tilluft til våtrom f.eks. luftespalte ved dør e.l.

Kostnadsestimat: 10 000 - 50 000

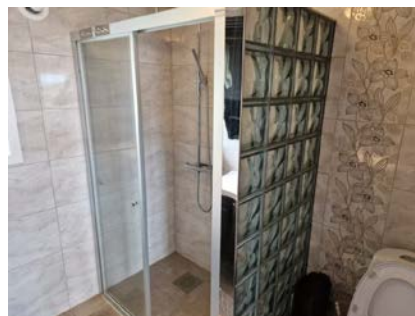
1. ETASJE > BAD

TG 1 Overflater vegger og himling

- Det er mulighet for at det kan forekomme vannlekkasje på våtrommet hvor vann ikke vil gå til sluk.
- Det er påvist at høydeforskjell fra topp slukrist til gulv/synlig topp membran ved dørterskel er mindre enn 25 mm.
- Det er påvist avvik i fallforhold til sluk i forhold til krav i forskrift på byggetidspunktet.

Avviket gir grunnlag for at konstruksjonen overvåkes jevnlig. Et mulig tiltak vil være å installere et tett dusjkabinett. Skal konstruksjonen oppnå TG 0 eller må avviket utbedres.

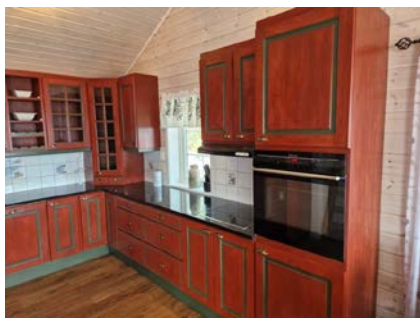
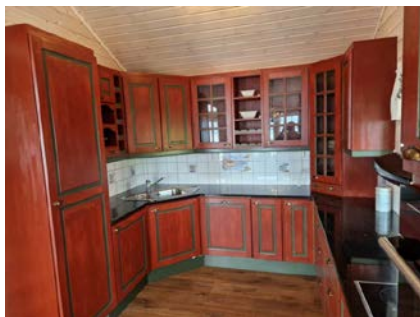
1. ETASJE > STUE/KJØKKEN

TG 1 Avtrekk

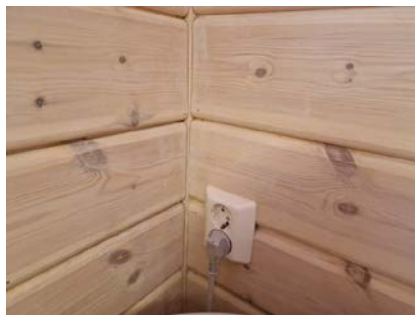
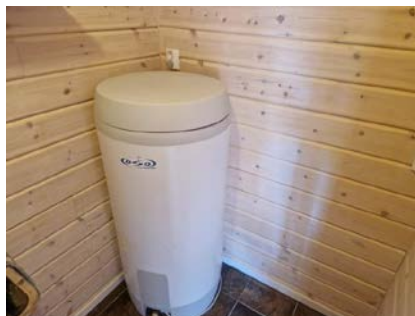
TG 2 Elektrisk anlegg

Takstmann er ikke EL fagmann og deler av anlegget er skjult. På generelt grunnlag anbefaler DSB(Direktoratet for Sikkerhet- og Beredskap) kontroll av EL anlegg hvert 5. år. Kostnadsestimater i rapporten her, er for en EL-kontroll og hensyntar ikke eventuelle fremtidige påkostninger for utbedring av eventuelle avvik.

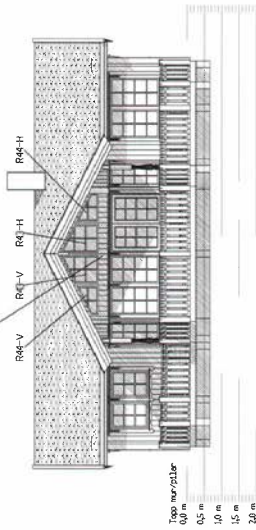
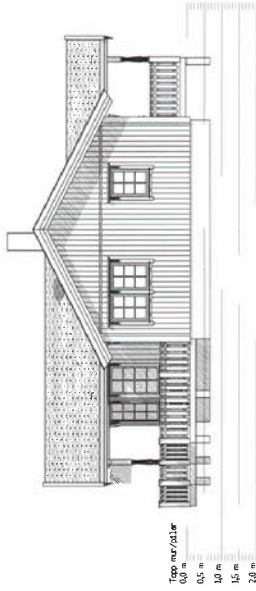
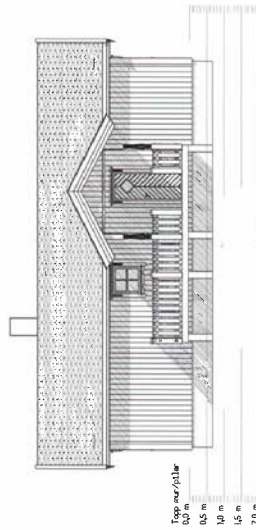
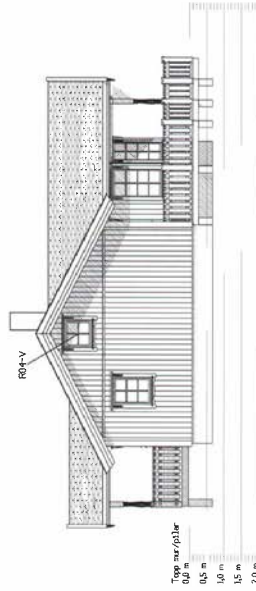
NB! IKKE GAVLBESLAG I FRONT.
KLES PÅ BYGGEPLASSEN.

NB! Nøyaktig plassering av bæresøyler og dimensjonering av dragere beregnes i hvert tilfelle, avhengig av type taktekke og lokale snølastkrav.
For å unngå feil og misforståelser må derfor byggherre sørge for at alle aktører i prosjektet har oppdaterte tegninger med siste revisjon.
