Langøysundvegen 1148, 6674 KVISVIK

**Nyere fritidsbolig med usjenert  
beliggenhet. Flotte sol- og  
utsiktsforhold.**

| Tilstandsrapport ..... | 32 |

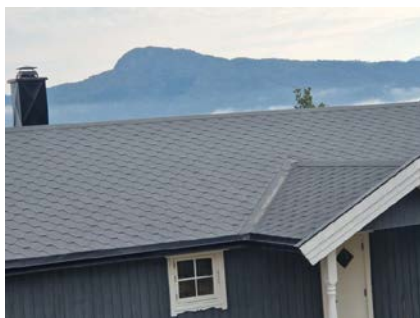
### TG 1 Nedløp og beslag

Takrenner, nedløp og beslag er utført i sort stål.

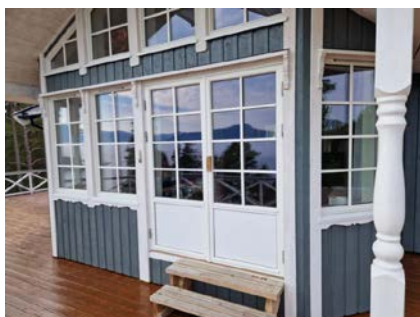
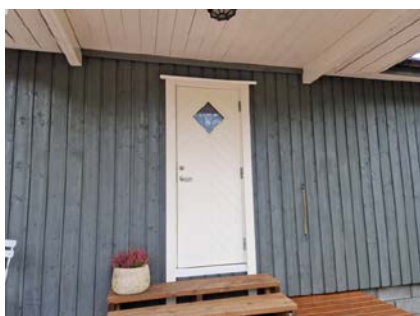
## TG 3 Balkonger, terrasser og rom under balkonger

Hytten er oppført med en veranda på 2 sider av bygget. Verandaen er av terrassebord.

- Rekkverk må monteres for å lukke avviket.
- Åpninger i rekkverk må endres for å tilfredsstille krav på byggemeldingstidspunktet.

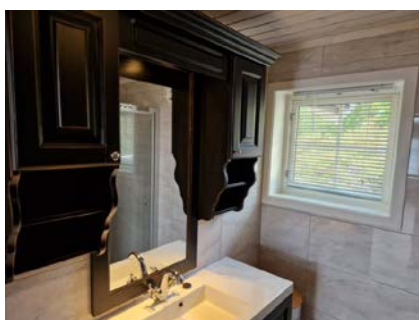
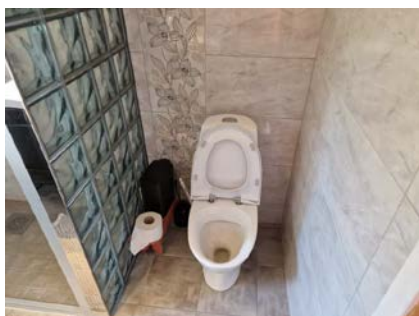
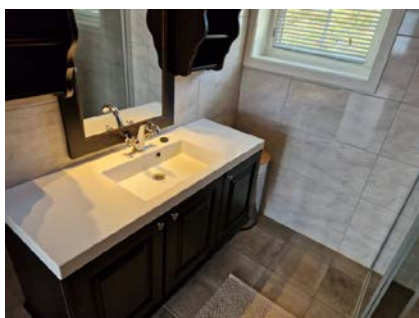
## 1. ETASJE > BAD

### TG 1 Overflater vegger og himling

- Det er mulighet for at det kan forekomme vannlekkasje på våtrommet hvor vann ikke vil gå til sluk.
- Det er påvist at høydeforskjell fra topp slukrist til gulv/synlig topp membran ved dørterskel er mindre enn 25 mm.
- Det er påvist avvik i fallforhold til sluk i forhold til krav i forskrift på byggetidspunktet.

Avviket gir grunnlag for at konstruksjonen overvåkes jevnlig. Et mulig tiltak vil være å installere et tett dusjkabinett. Skal konstruksjonen oppnå TG 0 eller må avviket utbedres.

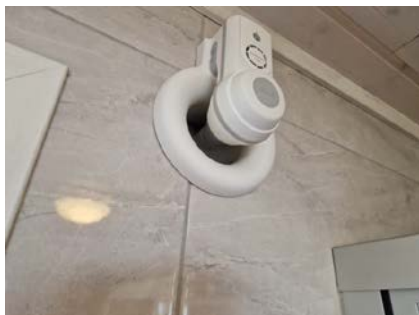
## 1. ETASJE > BAD

### TG 0 Tilliggende konstruksjoner våtrom

Hulltaking er foretatt uten å påvise unormale forhold. Hulltaking er foretatt fra stuen. Fuktkvotemåling (vekt%) i konstruksjonen ble målt til 7.
