Langøysundvegen 1148, 6674 KVISVIK

**Nyere fritidsbolig med usjenert  
beliggenhet. Flotte sol- og  
utsiktsforhold.**

| Tilstandsrapport ..... | 33 |

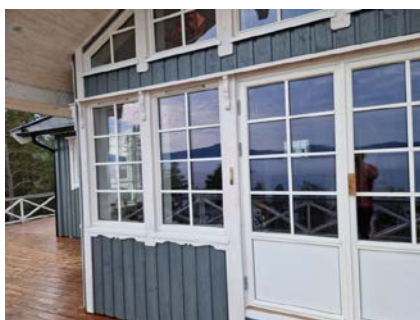
## ! TG 2 Dører

Bygningen har malt hovedytterdør og PVC balkongdør.

Ytterdøren bør justeres.

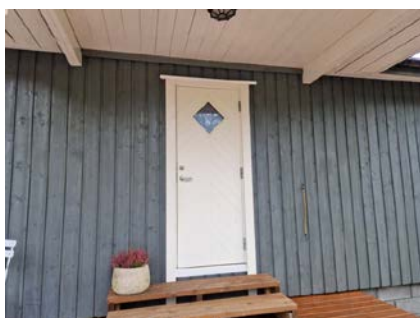
## ! TG 3 Balkonger, terrasser og rom under balkonger

Hytten er oppført med en veranda på 2 sider av bygget. Verandaen er av terrassebord.

- Rekkverk må monteres for å lukke avviket.
- Åpninger i rekkverk må endres for å tilfredsstille krav på byggemeldingstidspunktet.

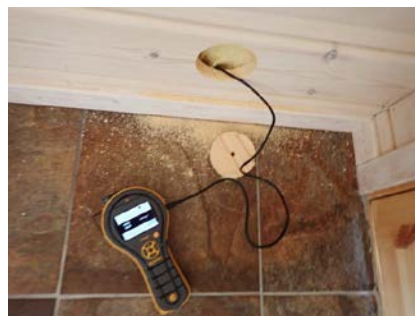
### 1 TG 0 Tilliggende konstruksjoner våtrom

Hulltaking er foretatt uten å påvise unormale forhold. Hulltaking er foretatt fra entreen. Fuktkvotemåling (vekt%) i konstruksjonen ble målt til 7.

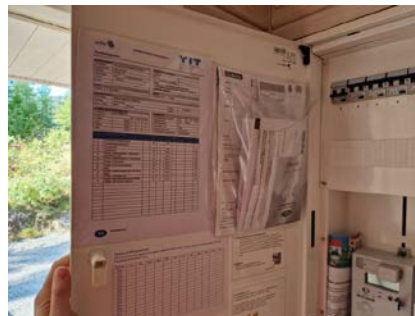
## Generell kommentar

Takstmann er ikke EL fagmann og deler av anlegget er skjult. På generelt grunnlag anbefaler DSB(Direktoratet for Sikkerhet- og Beredskap) kontroll av EL anlegg hvert 5. år. Kostnadsestimat i rapporten her, er for en EL-kontroll og hensyntar ikke eventuelle fremtidige påkostninger for utbedring av eventuelle avvik.

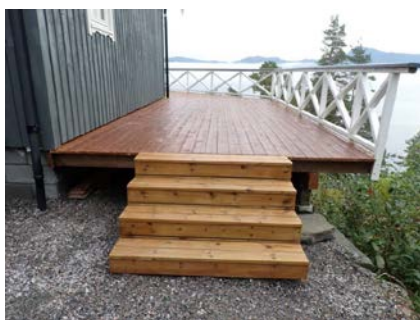
Dreneringen er kun besiktiget fra overflaten. Det er ikke tegn til fukt sikring langs grunnmuren. Eiendommen er utført med drenerende masser fra byggeåret.

## Vurdering av avvik:

- Det mangler, eller på grunn av alder er det sannsynlig at det mangler, utvendig fuktsikring av grunnmuren ved kjeller/underetasje.

Priskonsekvens er medtatt

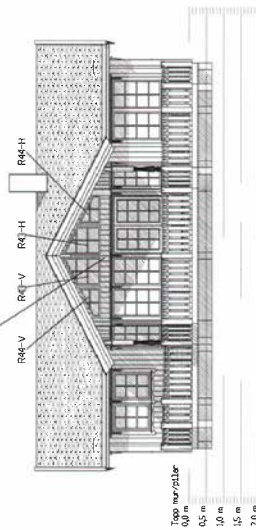
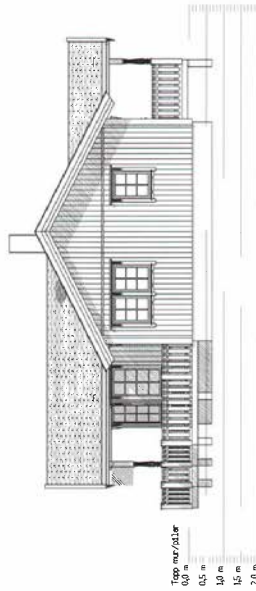
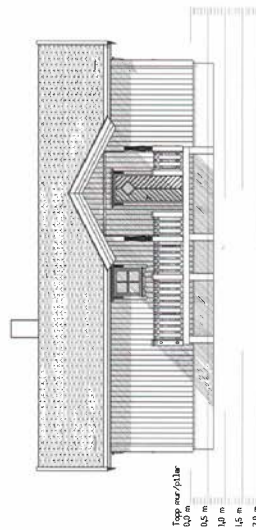
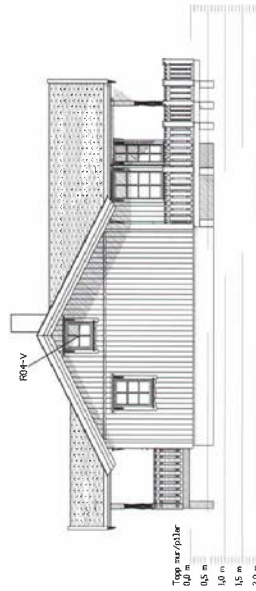
| <b>SALTDALSHYTTA</b><br>8255 RØKLAND<br>TEL: 75681600 Fax: 75681610<br>E-post: post@saldalshytta.no | | Type: Utgave: KJERRENGY-A<br>Beregnet av: SE NÅN<br>Dato: 08.03.2011<br>Sjekk av: TERNING<br>Tegn: IT<br>Kommune: FRODO<br>Føringsk: 0253<br>Dra: 100<br>Beri: 100<br>FASITER: 502 | |

NB! IKKE GAVLBESLAG I FRONT.  
KLES PÅ BYGGEPLASSEN.

NB! Nøyaktig plassering av bæresøyer og dimensjonering av dragere beregnes i hvert tilfelle, avhengig av type taktekte og lokale snølastkrav.  
For å unngå feil og misforståelser må derfor byggherre sørge for at alle aktører i prosjektet har oppdaterte tegninger med siste revisjon.

01 1403201 IT Justert altan
