Lienveien 2, 3790 HELLE

**Innholdsrik enebolig med dobbel  
garasje, beliggende i landlige  
omgivelser.**

Befaringsdato: 07.03.2025    Rapportdato: 12.03.2025    Oppdragsnr.: 15711-1878    Referansenummer: JM6731

Autorisert foretak: SørTakst AS

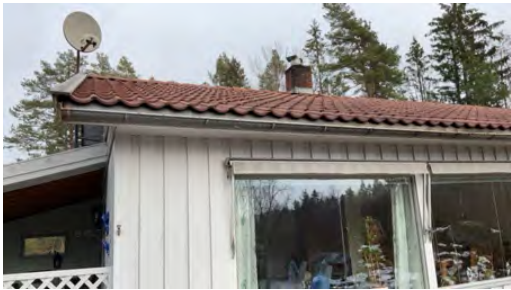
### Nedløp og beslag

Takrenner og nedløp av sink.

**Vurdering av avvik:**  
• Det mangler snøfangere på hele eller deler av taket, men det var ikke krav om dette på byggemeldingstidspunktet.  
• Mer enn halvparten av forventet brukstid er passert på renner/nedløp/beslag.

Takrennene er stedvis deformert, antatt som følge av ising og / eller snøras fra taket. Det er rustdannelser på deler av renner/nedløp.

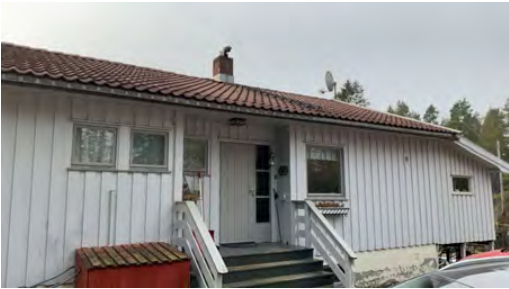
### Veggkonstruksjon

Yttervegger av bindingsverk med trekledning.

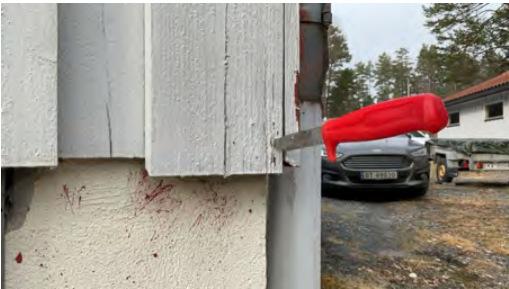
**Vurdering av avvik:**  
• Det er ingen eller liten lufting i nedre kant av kledning mot grunnmur.  
• Det er påvist spredte råteskader i bordkledningen.

**Konsekvens/tiltak**  
• Andre tiltak:  
Kledningen har behov for vedlikehold og enkelte bord eller deler av kledningen bør skiftes.

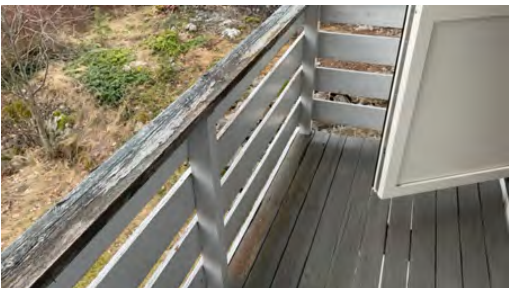
3 kvm.

**TG 3 Terrasse**

### Konsekvens/tiltak

- Det er ikke krav om utbedring av rekkverkshøyder opp til dagens krav.

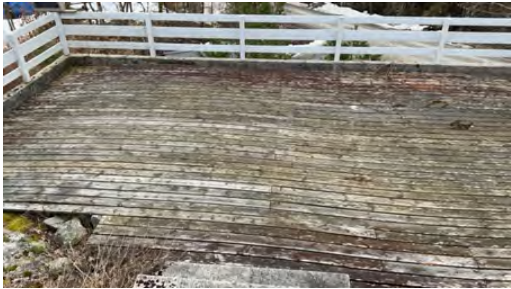
- Det er påvist fukt-/råteskader i konstruksjonen.
- Rekkverket er for lavt i forhold til dagens krav til rekkverkshøyder.

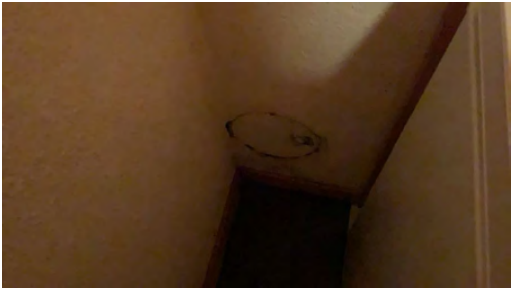
## TG 2 Rom Under Terreng

- Rom under terreng: Det er gjennom hulltaking påvist høyt fuktnivå inne i trekonstruksjonen i hulltakingen, men ikke påvist fuktskader i dette området. Høy luftfuktighet kan over tid føre til muggvekst eller sverting av materialer. Samtidig kan

materialer og konstruksjoner bli ødelagt. Det ble målt fukt over 18 % i bunnsvill. (vektprosent) Verdier over 18 % kan gi forhold der råte kan utvikle seg. Det har vært fuktinntregning i rommet der hulltakingen ble gjort. Det ble ikke målt unormal fukt i skjoldene på befaringsdagen.

Punktet må sees i sammenheng med 'Drenering'

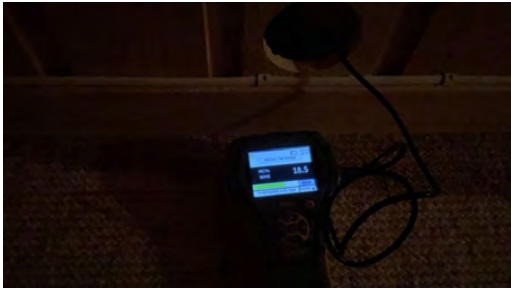
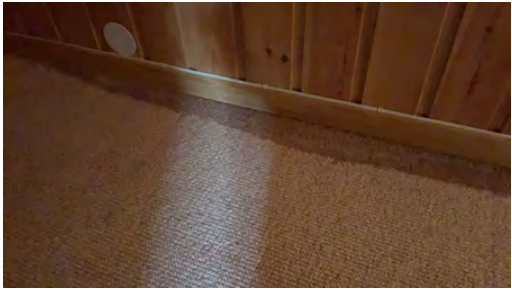
## TG 2 Innvendige trapper

Det er innvendig trapp av tre.

- Det er ikke krav om utbedring av rekkverkshøyder opp til dagens krav.
- Det er ikke krav om utbedring av åpninger opp til dagens krav.
- Håndløper bør monteres, men det var ikke krav på byggetidspunktet.

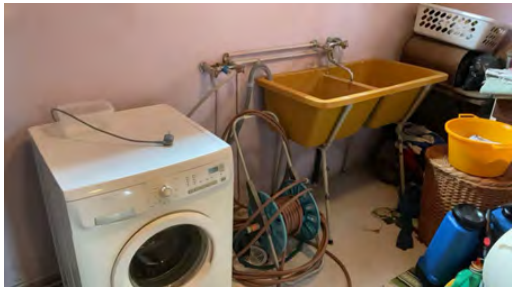
### UNDERETASJE > BAD

For å få tilstandsgrad 0 eller 1, må hele badet oppgraderes.

Kostnadsestimat: 100 000 - 300 000

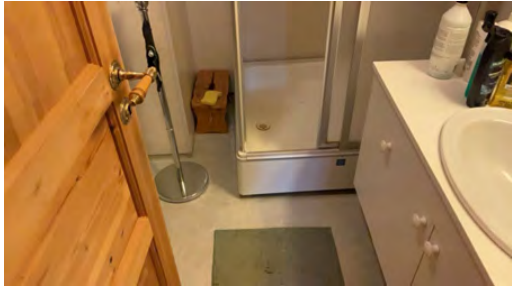
### UNDERETASJE > BAD

## TG 1 Tilliggende konstruksjoner våtrom

Hulltaking er foretatt uten å påvise unormale forhold.

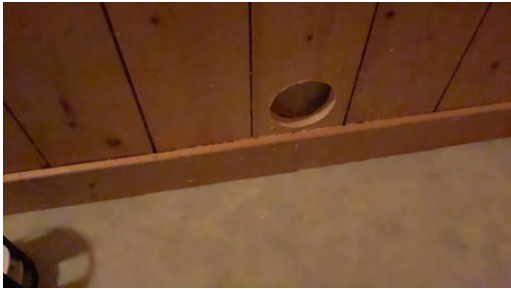
## 1. ETASJE > BAD

- Det er vindu/dør med ikke fuktbestandige materialer i våtsonen (ved vask, dusj, badekar, osv.), løsningen eller byggematerialet er uegnet

Våtrommet fungerer med avvikene. For å lukke avvikene, må overflatene beskyttes eller skiftes.

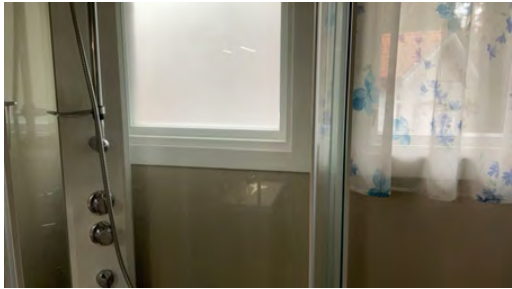
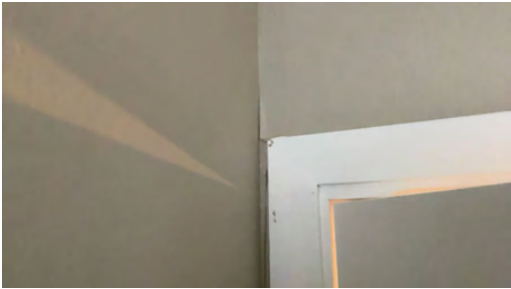
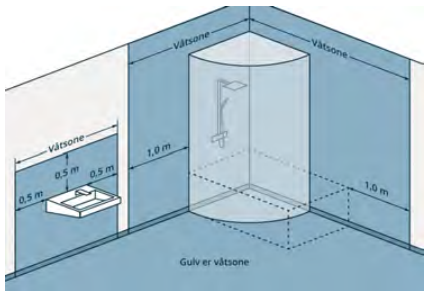
## 1. ETASJE > BAD

### TG 2 Overflater Gulv

Våtrommet fungerer med dette avviket. For å lukke avviket må det foretas utbedringer.

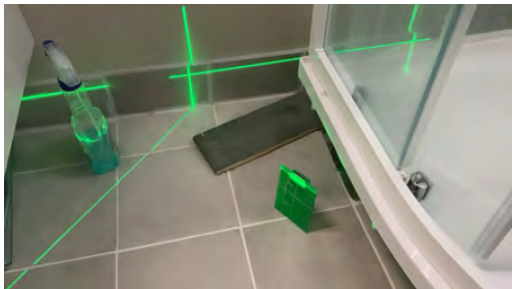
## 1. ETASJE > BAD

### TG 2 Sluk, membran og tettesjikt

Det må fortsatt benyttes dusjkabinett.

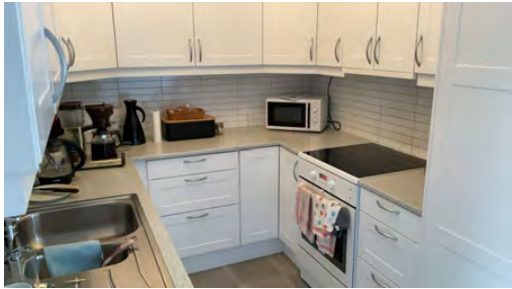
## 1. ETASJE > KJØKKEN

### TG 1 Avtrekk

- Mekanisk avtrekk bør etableres på toalettrom.
- Det bør etableres tilfredsstillende tilluft til toalettrom, f.eks. luftespalte ved dør e.l.

Det anbefales å montere mekanisk avtrekk.

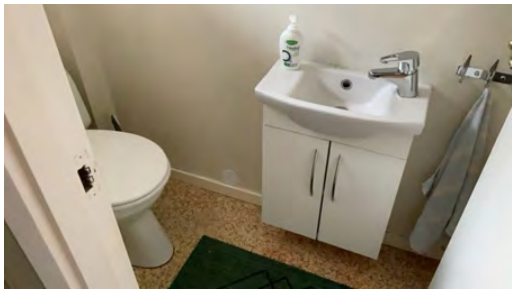
### TG 2 Vannledninger

- Det er ikke behov for utbedringstiltak siden anlegget fungerer i dag, men ut ifra alder kan skader plutselig oppstå på eldre anlegg.

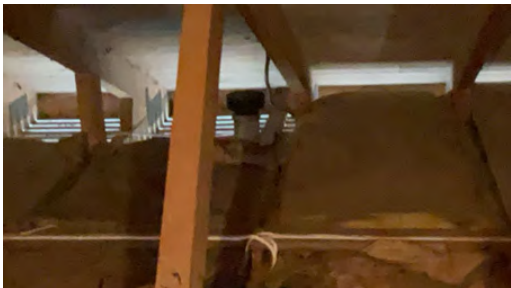
### TG 1 Ventilasjon

Ventilasjon av rommene, unntatt kjøkken, er via ventiler og åpningsvinduer.

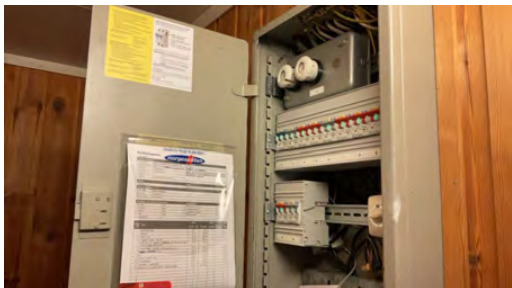
### TG 0 Branntekniske forhold

1. Er det mangler for brannslukningsutstyr i boligen iht. forskriftskrav på søknadstidspunktet, men minst Byggeforskrift 1985?  
**Nei**
2. Er det skader på brannslukkingsutstyr eller er apparatet eldre enn 10 år?  
**Nei**
3. Er det mangler på røykvarsler i boligen iht. forskriftskrav på søknadstidspunktet, men minst Byggeforskrift 1985?  
**Nei**
4. Er det skader på røykvarslere?  
**Nei**

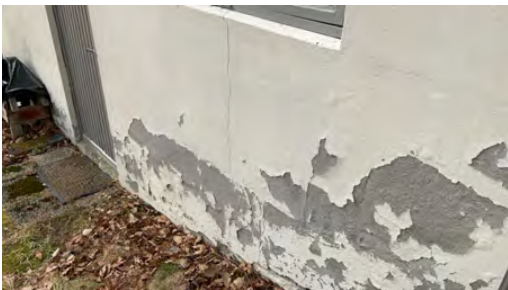
### TG 2 Forstøtningsmurer

Det er støttemurer av betong.

- Det er påvist mindre sprekker og/eller skjevheter i muren.

Rekkverk vil ikke oppfylle dagens krav. Skjevheter og sprekker krever ingen umiddelbare tiltak. Ved en eventuell forverring kan det bli nødvendig med tiltak.

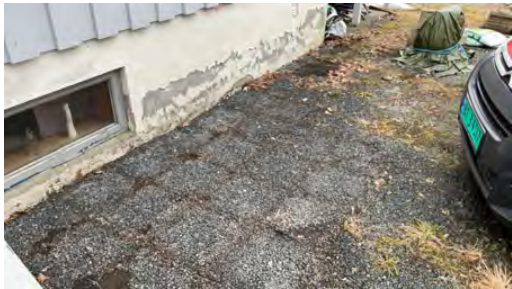
## TG 2 Utvendige vann- og avløpsledninger

- Det er ikke behov for utbedringstiltak siden anlegget fungerer i dag, men ut ifra alder kan skader plutselig oppstå på eldre anlegg.
- Foreta kontroll av brønnvann.
